# Propuesta monitoreo geotécnico Villatina - Medellín

Fecha reporte:  
07/06/2021

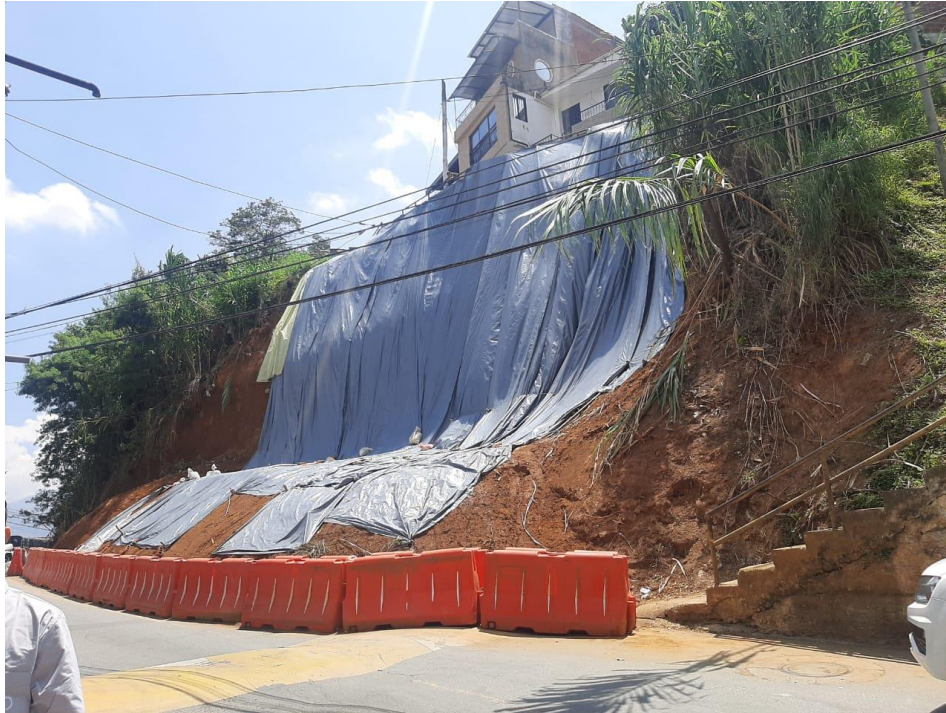
La visita fue realizada el 2 de Julio por personal del SIATA. En el punto se encontró que el talud afectado es de aproximadamente 10m de altura, el cual fue cubierto con un geotextil y que se realizaron trabajos de remoción del material desprendido. Adicionalmente, al realizar el recorrido en la parte de la corona del mismo, se tuvo conocimiento de que en esa zona la placa de concreto fue afectada por el movimiento y posteriormente reparada.

Figura 1. Talud afectado en el barrio Villatina (comuna Villa Hermosa) en la calle 52 con carrera 15.

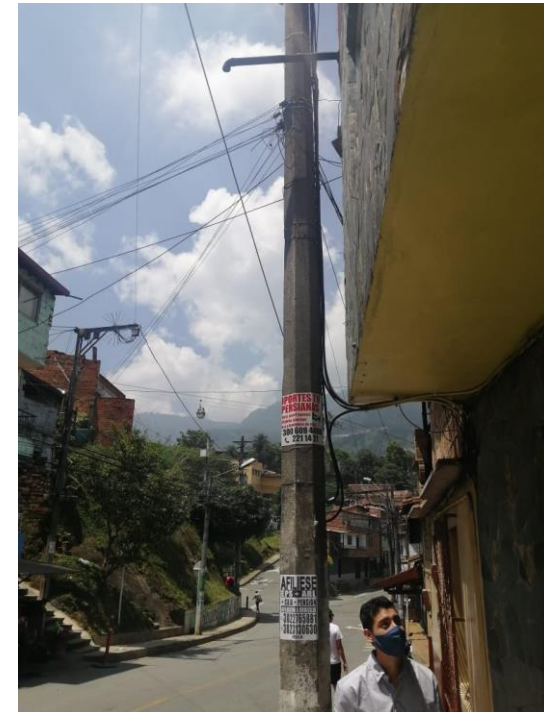
Figura 2. Poste en el que se realizaría la instalación de la cámara de monitoreo.

- Cámara de monitoreo: sería instalada en el poste de energía ubicado al lado de la vivienda con dirección Calle 52 # 13-61.

Para esta instalación, se solicita la socialización con la comunidad del sector sobre la importancia del monitoreo y la finalidad de esta instalación por parte del equipo social del DAGRD.
