INFORME HIDROMETEOROLÓGICO SEMANAL

HIDROLOGÍA

Semana: 07 de octubre hasta 13 de octubre de 2019

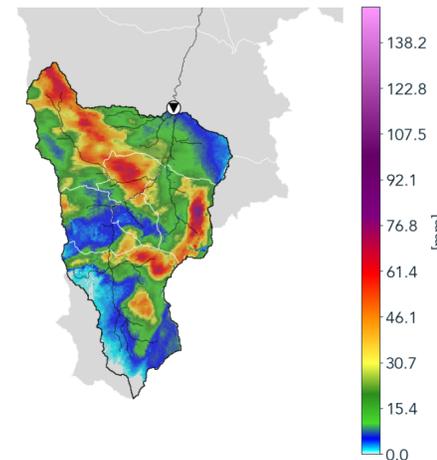
Precipitación Acumulada
Puente 33

El evento de lluvia con más crecidas inició el 12 a las 12:30 y finalizó el mismo día a las 17:00. El evento inició localizándose en el sur del Valle de Aburrá, cubriendo todos sus municipios incluyendo el municipio de Medellín y presentó intensidades moderadas a altas. Una hora más tarde el núcleo de mayor intensidad del evento se desplazó hacia el noroccidente del Valle y alrededor de las 15:00 comenzó a disiparse. En la estación 93. Puente 33 se superó el nivel naranja correspondiente al nivel de inundación menor.
