INFORME HIDROMETEOROLÓGICO SEMANAL HIDROLOGÍA

Semana: 27 de julio hasta 02 de agosto de 2020

RESUMEN SEMANAL DE NIVELES

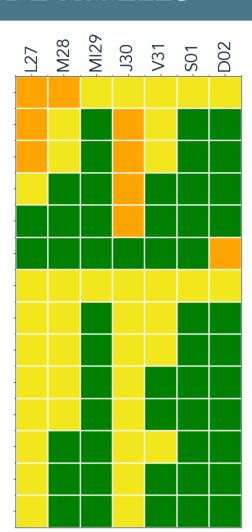
En la matriz ubicada a la izquierda, se observa el nivel máximo que se alcanzó cada día de la semana en algunos cauces del Valle de Aburrá. Las crecientes disminuyeron su frecuencia hacia el fin de la semana debido a las precipitaciones. Un total de 28 estaciones superaron el nivel amarillo (nivel de precación) y 6 de ellas superaron el nivel naranja (inundación menor). Es de resaltar que sólo 2 estaciones superaron el nivel amarillo varios días de seguido, lo cual indica que el número de cuencas que tuvieron un riesgo potencial de inundación por periodos prolongados fue menor que la semana anterior.

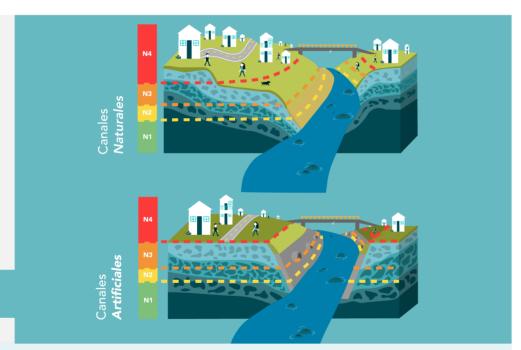
Nivel de agua seguro

Nivel de precaución

Se presenta un aumento en el nivel, es el primer estado de alerta ante posibles crecientes.

Inundación menor Afectaciones menores a calles

y estructuras cercanas al canal.

Inundación mayor

Inundación extensiva de estructuras y calles, es necesaria la evacuación de toda la población en la zona de

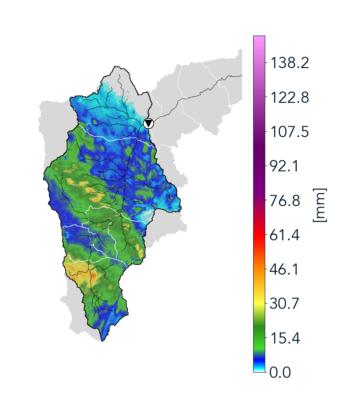
Precipitación Acumulada Puente machado - Nivel

El evento de lluvia con las crecientes más importantes ocurrió el Jueves por la tarde. Evolucionó rápidamente, cubrió la zona sur y centro del Valle de Aburrá y produjo los mayores acumulados (mayores a 30 mm) sobre la cuenca de la Q. La Valeria en Caldas. Sin embargo, 24 estaciones de nivel superaron el nivel amarillo debido a este evento, 6 de ellas superaron nivel naranja. Gracias a la información hidrometeorológica se alertó a las entidades gestoras de riesgo quienes permanecieron en retroalimentación continua con el SIATA hasta el fin del evento.
