INFORME HIDROMETEOROLÓGICO SEMANAL

HIDROLOGÍA

Semana: 21 de septiembre hasta 27 de septiembre de 2020

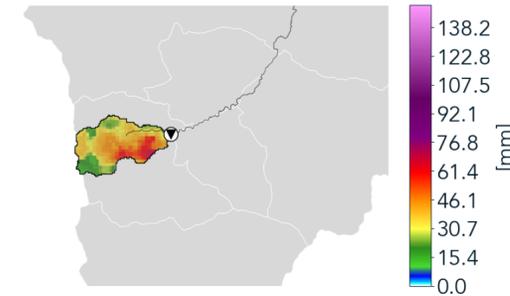
Precipitación Acumulada
Q. La grande - Vivero Ancon Sur

El evento de lluvia que reunió las crecientes más importantes ocurrió entre Sábado y Domingo. Los mayores acumulados (cercanos a 60 mm) se presentaron en La Estrella e Itagüí. 1 estación registró el nivel naranja y 8 el amarillo. Las crecientes más importantes se presentaron en las estaciones Q. La Grande, Puente Aguacatala (Río Aburrá - Medellín). Gracias a la información hidrometeorológica se alertó a los entes gestores de riesgo, sin embargo, ninguna sirena necesitó ser activada.
