INFORME HIDROMETEOROLÓGICO SEMANAL

HIDROLOGÍA

Semana: 30 de noviembre hasta 06 de diciembre de 2020

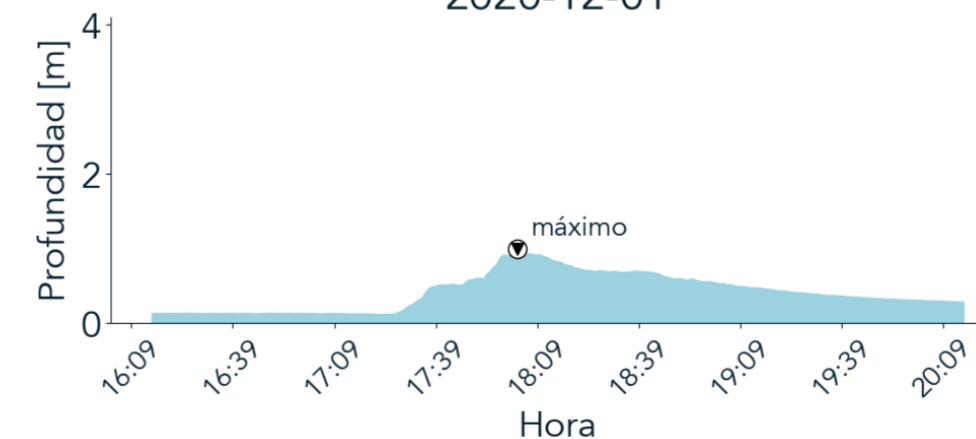
Est. 326 | Q. la guayabala - Nivel
2020-12-01

Animación de nivel y precipitación.
Est. 326.
