INFORME HIDROMETEOROLÓGICO SEMANAL

HIDROLOGÍA

Semana: 21 de diciembre hasta 27 de diciembre de 2020

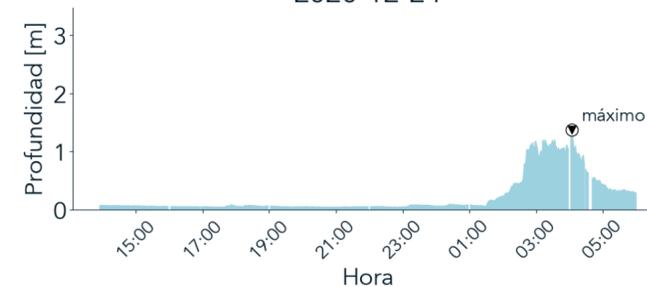
Est. 135 | Q. La loca - Nivel
2020-12-24

Animación de nivel y precipitación.
Est. 135.
