INFORME HIDROMETEOROLÓGICO SEMANAL

HIDROLOGÍA

Semana: 15 de febrero hasta 21 de febrero de 2021

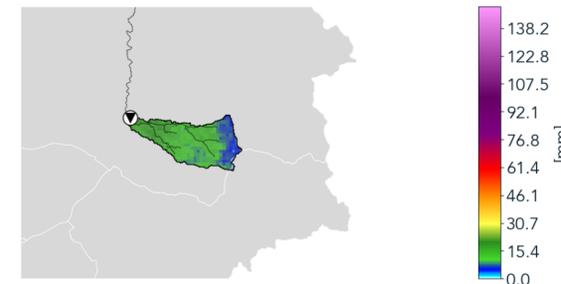
Precipitación Acumulada
Presidenta Puente Peatonal Exito - Nivel

El evento de lluvia que reunió las crecientes más importantes ocurrió entre la tarde del Sábado y la mañana del Domingo. Los mayores acumulados (cerca de 30 mm) se presentaron en Caldas, y sobre las cuencas de la Q. La Presidenta y Q. Santa Elena. En total, 13 estaciones de nivel registraron el N2 y 3 estaciones el N3. Gracias a la información hidrometeorológica del evento se generó 1 interacción de alerta y retroalimentación con los entes gestores de riesgo, no fue necesario activar sirenas de evacuación.
