INFORME HIDROMETEOROLÓGICO SEMANAL

HIDROLOGÍA

Semana: 08 de marzo hasta 14 de marzo de 2021

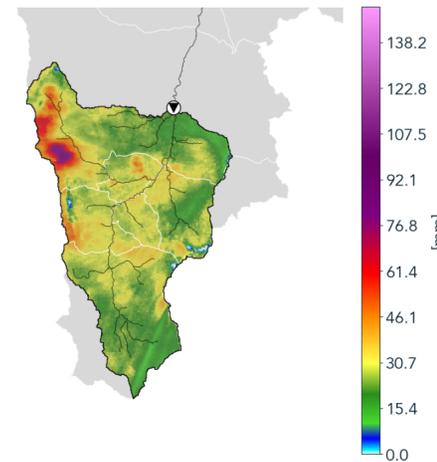
Precipitación Acumulada
Puente 33

El evento que reunió la mayor cantidad de crecientes ocurrió en la tarde y noche del Jueves. En total, 7 estaciones de nivel registraron el N2 y 4 el N3. Las crecientes se concentraron a lo largo del río Aburrá-Medellín y al sur de Medellín y Bello. Las dos estaciones con mayor riesgo por desbordamiento (N3) fueron Puente 33 y Puente Machado (río Aburrá-Medellín). El mayor acumulado de precipitación (cercano a 100 mm) ocurrió en la cuenca de la Q. Doña María, donde también se presentó N3. La información hidrometeorológica del evento permitió generar 2 interacciones de alerta y retroalimentación con los entes gestores de riesgo, sin embargo, no fue necesario activar sirenas de evacuación.

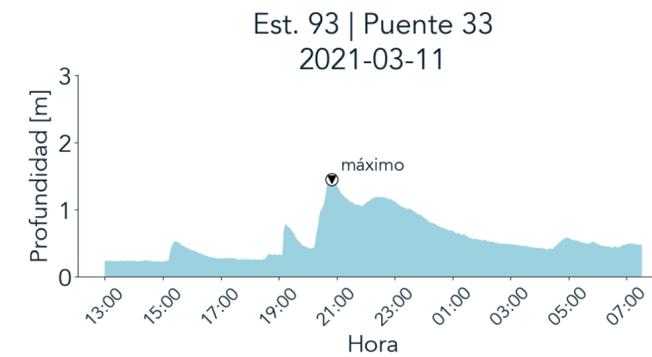
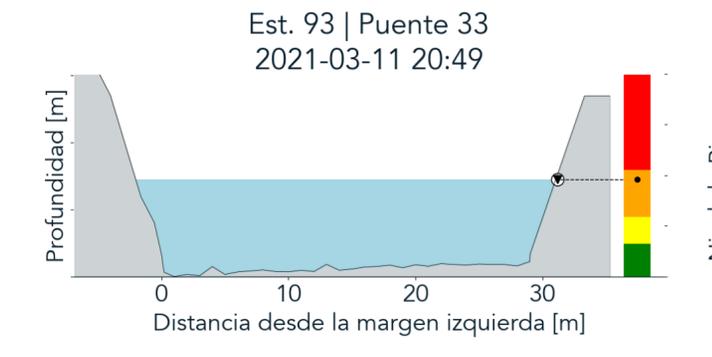
Animación de nivel y precipitación.
Est. 93.

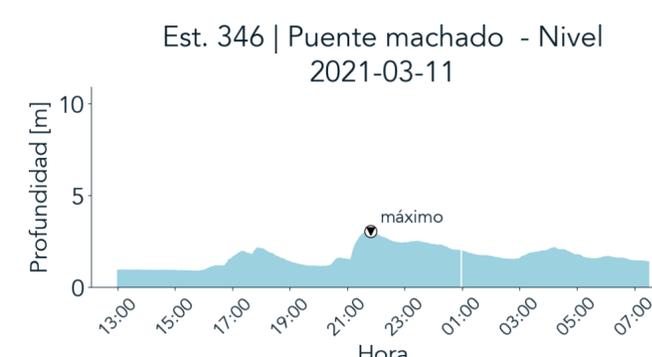
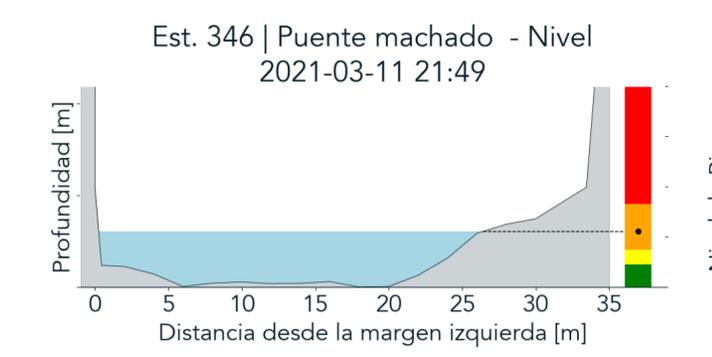
Animación de nivel y precipitación.
Est. 346.
