# INFORME HIDROMETEOROLÓGICO SEMANAL

## HIDROLOGÍA

Semana: 31 de mayo hasta 06 de junio de 2021

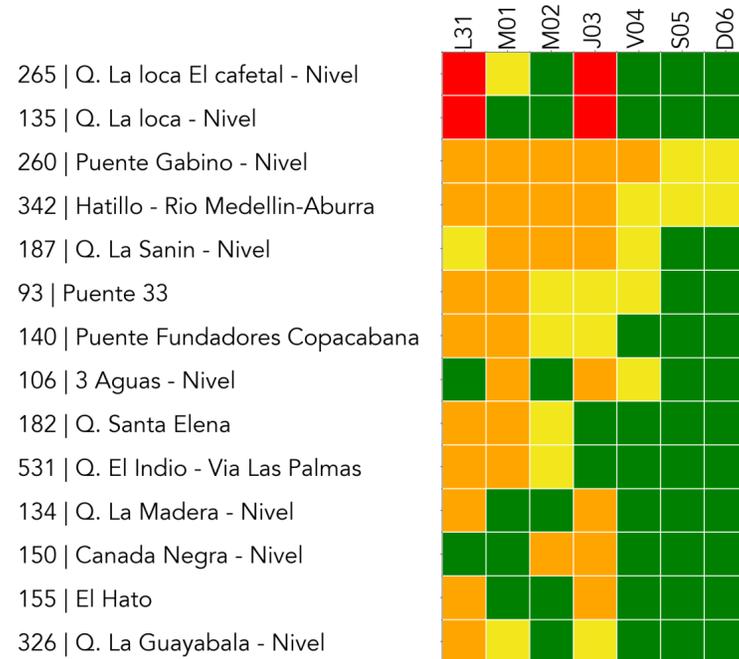
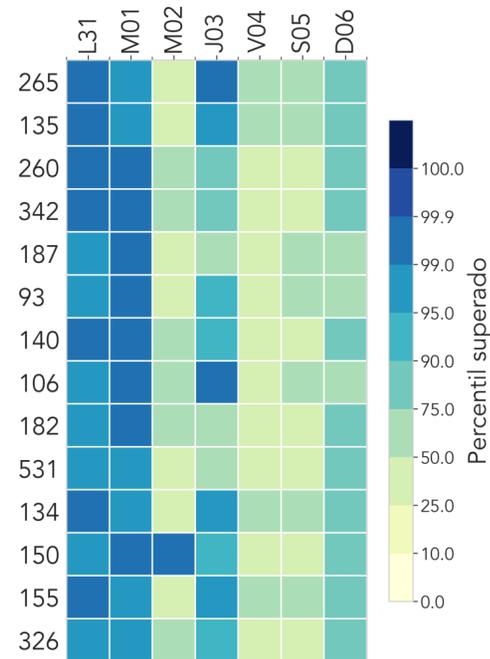
En la matriz ubicada a la izquierda, se presenta el nivel de riesgo máximo que se registró cada día de la semana en algunos cauces del Valle de Aburrá. En la matriz a la derecha, se observa el percentil superado por el acumulado diario de la precipitación promedio de radar en las subcuencas de los cauces en mención. Esta semana aumentó la frecuencia y la magnitud de las lluvias, 56/72 subcuencas de la red de nivel superaron el percentil 95 de lluvia promedio diaria. En total, 2 estaciones de nivel registraron el nivel de riesgo rojo (inundación mayor -N4-), 20 el naranja (inundación menor -N3-) y 21 el amarillo (de precaución -N2-). Las crecientes de mayor riesgo se concentraron al inicio de semana. Respecto a la semana anterior, aumentó la magnitud de las crecientes, así como la frecuencia y la cantidad de estaciones donde éstas se presentaron. Esto indica que el riesgo por inundación fue mayor.

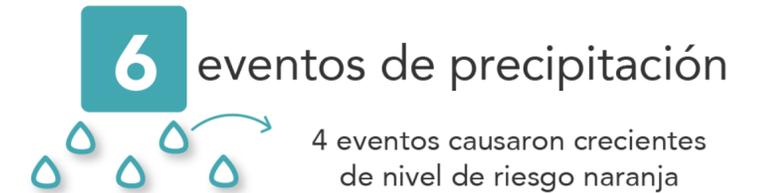
Durante esta semana ocurrieron 6 eventos de precipitación. 4 de ellos provocaron crecientes de nivel de riesgo naranja (N3) y rojo (N4) en la red de estaciones de nivel.

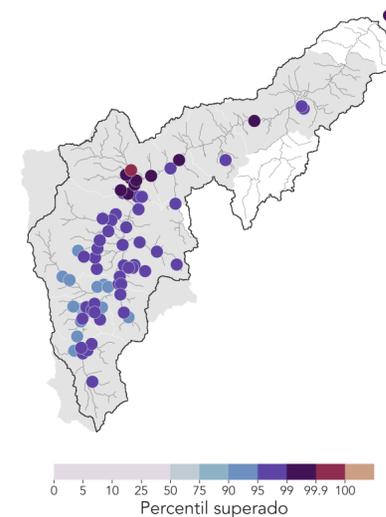
Comparación de precipitación acumulada diaria  
Promedio de radar en subcuencas  
Evento del 31 mayo vs. históricos

El evento que reunió la mayor cantidad de crecientes ocurrió durante la tarde y noche del Lunes. A partir del análisis IDF y lo registrado en pluviómetros (mapa a la derecha) se estima que en los 60 min. más intensos del evento, 1 pluviómetro presentó periodo de retorno (Tr) de 5 años. El acumulado diario de la precipitación promedio de radar (mapa a la izquierda), superó percentiles relevantes (p95) en la mayoría de subcuencas, 10 de ellas superaron el p99 y 1 el p99.9. Los acumulados más relevantes estadísticamente se concentraron sobre el municipio de Bello, zona donde también se presentaron las crecientes de mayor riesgo.

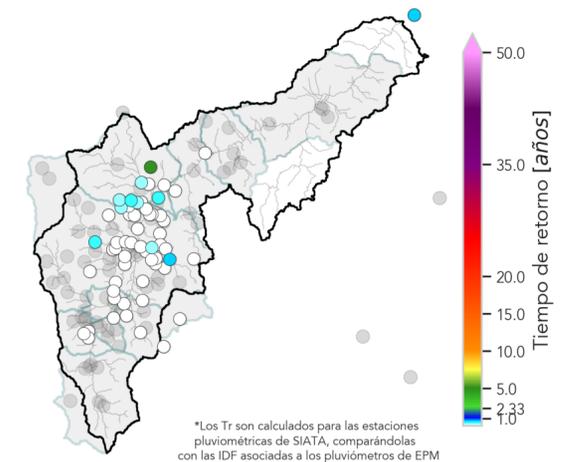
Tiempo de retorno asociado  
al acumulado máximo en 60 minutos  
en el evento del 31 Mayo 2021

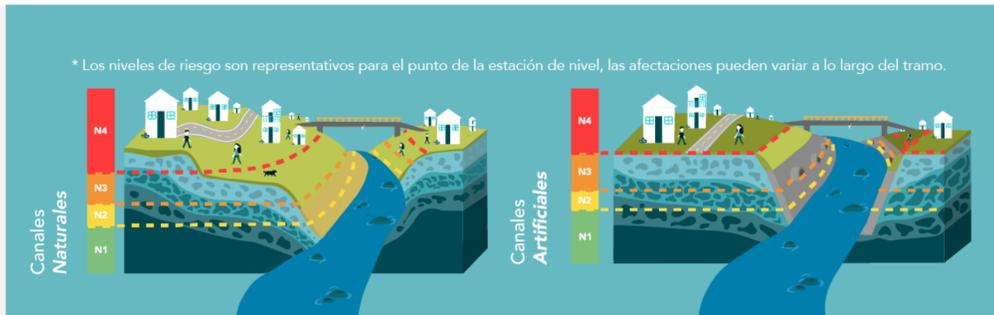
**¿Sabías que: en un cauce una inundación no siempre implica desbordamiento?**

Una inundación ocurre cuando el agua ocupa zonas que habitualmente están libres de ésta. El desbordamiento necesariamente implica que el agua rebose el canal, pero la inundación no. Sin embargo, un nivel de inundación es una señal de alerta porque si sigue lloviendo puede haber desbordamiento. Incluso sin desbordamiento, pueden haber afectaciones a estructuras o alcantarillados.

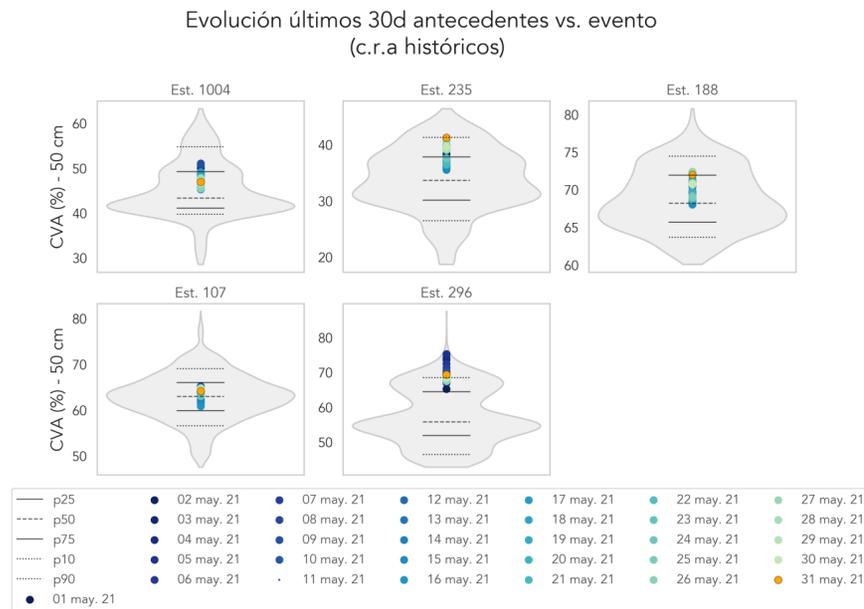
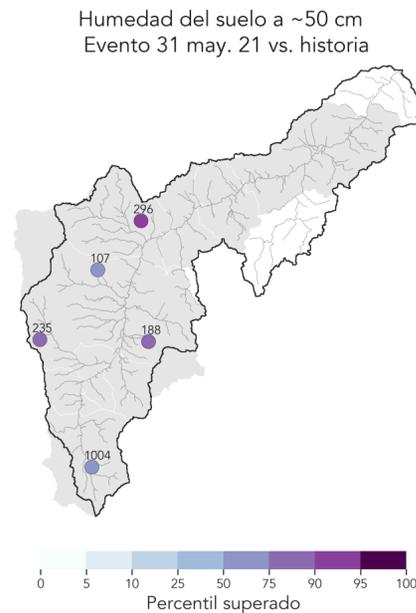
### HUMEDAD DEL SUELO - Evento: 31 de mayo

En la gráfica ubicada a la izquierda, se compara la humedad del suelo (CVA) del día del evento (punto amarillo) y de los 30 días anteriores a este (puntos azules), respecto a la historia registrada (percentiles - líneas negras). Adicionalmente, el mapa a la derecha muestra la distribución espacial de los percentiles superados por dicha variable el día del evento. Todas las estaciones registraron tendencias decrecientes en los 30 días anteriores al evento, y crecientes entre los días 8 y 4 antes del mismo. Durante el evento, 3/5 estaciones de humedad del suelo registraron valores cercanos o mayores al p75 y 2 registraron valores cercanos al p95. Adicionalmente, la duración del evento de precipitación fue alta, la humedad del suelo se considera relevante en la detonación de crecientes presentadas.

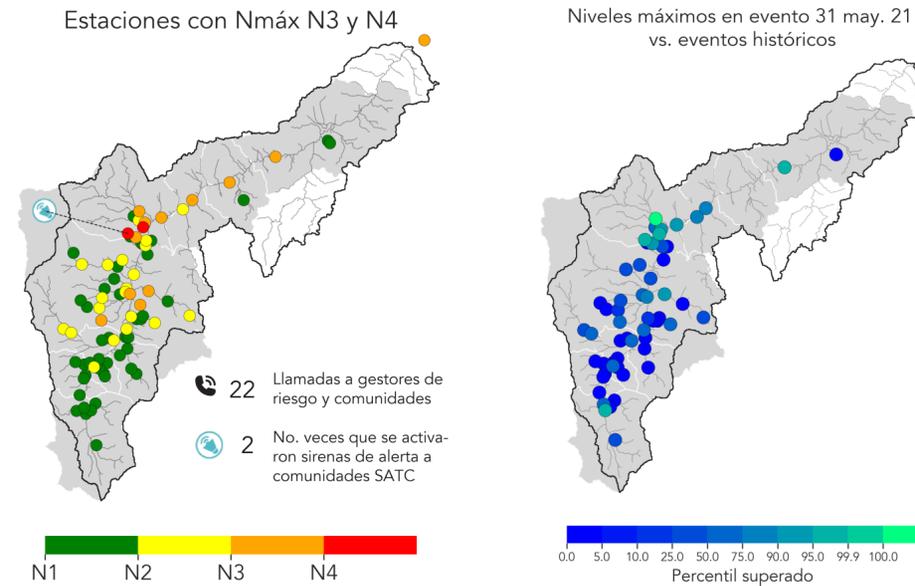
### NIVELES EN LOS CAUCES - Evento: 31 de mayo

Durante el evento, 2 estaciones de nivel registraron el N4, 12 el N3 y 20 el N2 (mapa a la izquierda). De las estaciones en rojo y naranja, 5 superaron el p95, es decir, el 95% de los eventos históricos, y 1 superó el máximo histórico -p100- (ver mapa a la derecha). Las crecientes de mayor magnitud y relevancia histórica ocurrieron en Bello hacia aguas abajo. Gracias a la información hidrometeorológica del evento se generaron 22 llamadas/interacciones de alerta con los gestores de riesgo y las comunidades. Las dos estaciones con mayor riesgo por inundación fueron Q. La Loca y Q. La Loca - Cafetal, ambas asociadas al sector a la comunidad El Cafetal en Bello donde fue necesario activar la sirena de alerta en dos ocasiones.

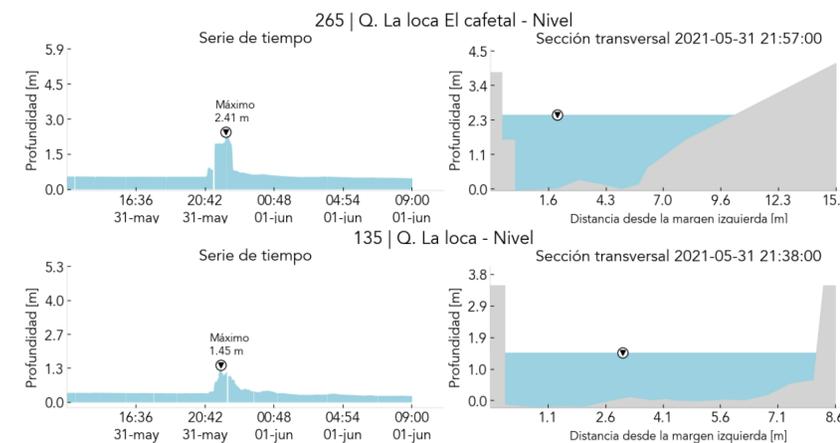
Animación de nivel y precipitación. Est. 265.

Animación de nivel y precipitación. Est. 135.
