INFORME HIDROMETEOROLÓGICO SEMANAL

HIDROLOGÍA

Semana: 07 de junio hasta 13 de junio de 2021

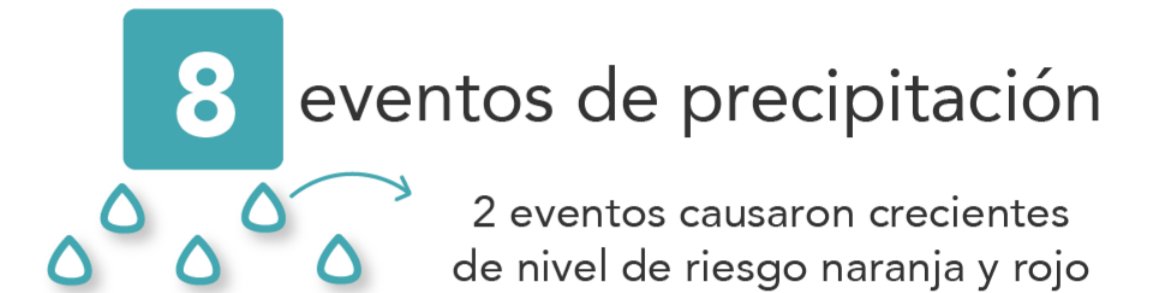
Durante esta semana ocurrieron 8 eventos de precipitación. Sólo 2 de ellos provocaron crecientes de nivel de riesgo naranja (N3) y rojo (N4) en la red de estaciones de nivel.

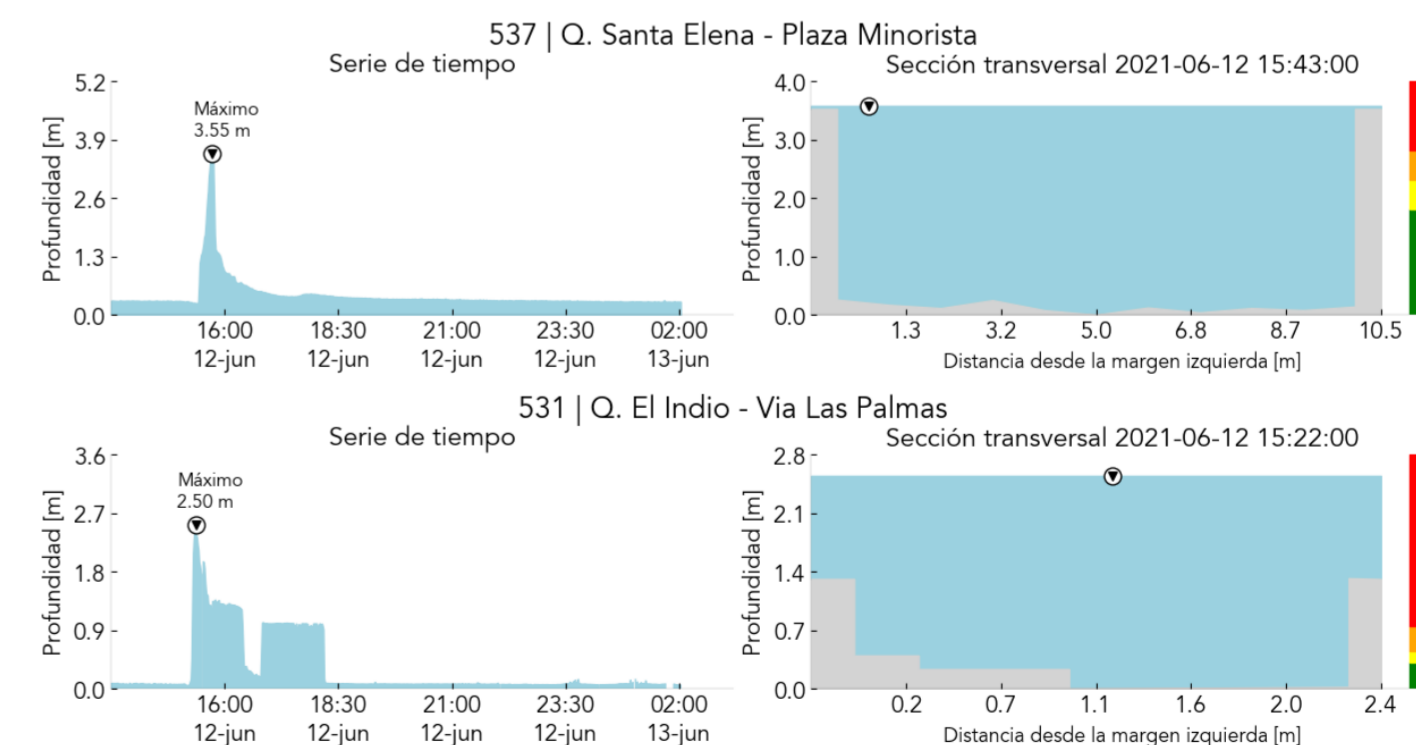
Durante el evento, 8 estaciones de nivel registraron el N4, 5 el N3 y 14 el N2 (mapa a la izquierda). De las estaciones en rojo y naranja, 1 superó el máximo histórico (p100) -es decir, el 100% de los eventos registrados- y otras 2 superaron el p95 (ver mapa a la derecha). Las crecientes de mayor magnitud y relevancia histórica se concentraron al suroriente de Medellín. Gracias a la información hidrometeorológica del evento se generaron 6 llamadas/interacciones de alerta con los gestores de riesgo y las comunidades, no fue necesario activar la sirenas de alerta. Las estaciones con crecientes más relevantes fueron Q. El Indio y Q. Santa Elena - Plaza Minorista, ubicada aguas abajo de dónde se registró el colapso de la cobertura sobre este cauce.
