INFORME HIDROMETEOROLÓGICO SEMANAL

HIDROLOGÍA

Semana: 21 de junio hasta 27 de junio de 2021

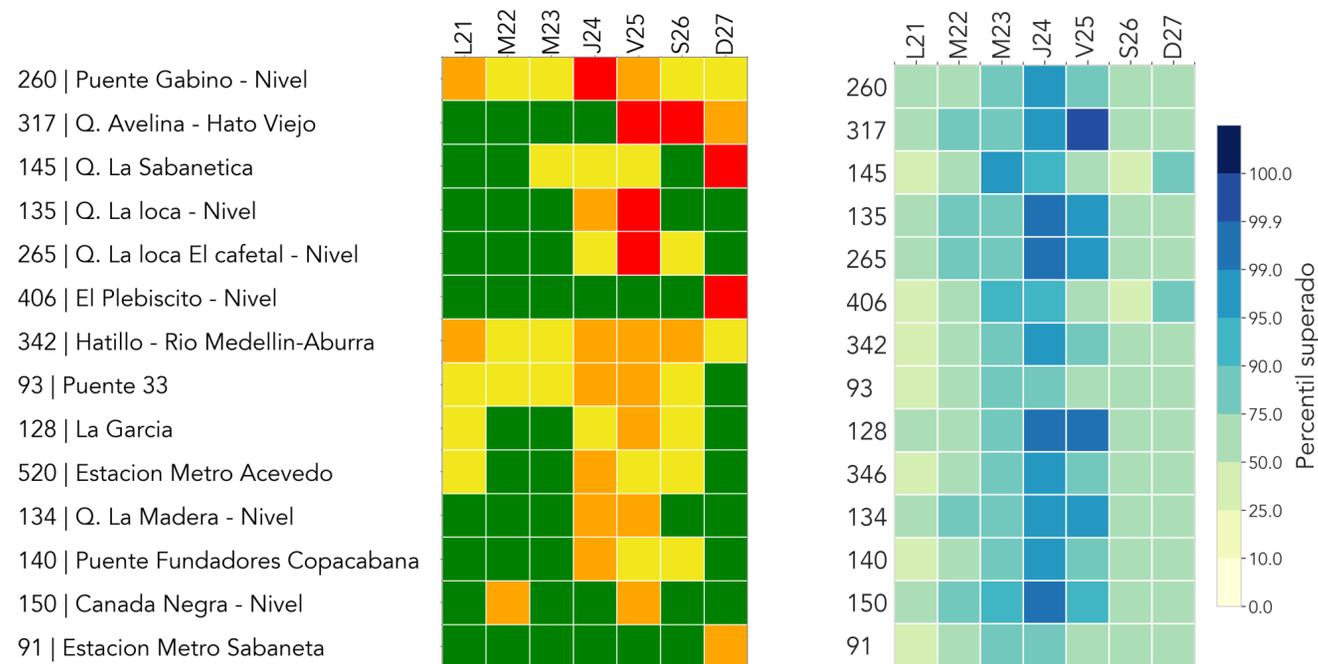
En la matriz ubicada a la izquierda, se presenta el nivel de riesgo máximo que se registró cada día de la semana en algunos cauces del Valle de Aburrá. En la matriz a la derecha, se observa el percentil superado por el acumulado diario de la precipitación promedio de radar en las subcuencas de los cauces en mención. Esta semana se mantuvo la frecuencia y la magnitud de las lluvias, varias subcuencas de la red de nivel superaron percentiles relevantes de lluvia promedio diaria. En total, 6 estaciones de nivel registraron el nivel de riesgo rojo (inundación mayor -N4-), 8 el naranja (inundación menor -N3-) y 19 el amarillo (de precaución -N2-). Las crecientes de mayor riesgo se concentraron en la mitad de la semana. Respecto a la semana anterior, se mantuvo la magnitud de las crecientes y la cantidad de estaciones donde éstas se presentaron, la frecuencia aumentó ligeramente. Durante la semana un evento de lluvia detonó una avenida torrencial en la Q. El Hato (Bello) por tanto se considera que riesgo por inundación fue mayor a la semana anterior.

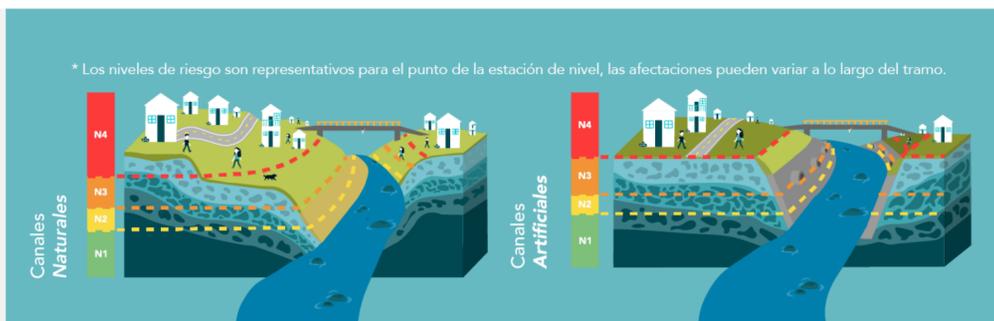
- N1 Nivel de agua seguro**
No se registran cambios asociados a crecientes.
- N2 Nivel de precaución**
Se presenta un aumento en el nivel, es el primer estado de alerta ante posibles crecientes.
- N3 Nivel de riesgo moderado**
Posibles afectaciones menores a banquetas del cauce y estructuras hidráulicas cercanas al tramo.
- N4 Nivel de riesgo alto**
Alta probabilidad de afectaciones mayores, es necesaria la activación de planes de emergencia y evaluar la evacuación de la población.

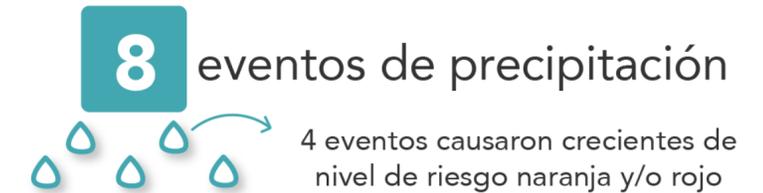
EVENTOS CON CRECIENTES

Durante esta semana ocurrieron 8 eventos de precipitación. Sólo 4 de ellos provocaron crecientes de nivel de riesgo naranja (N3) y rojo (N4) en la red de estaciones de nivel.

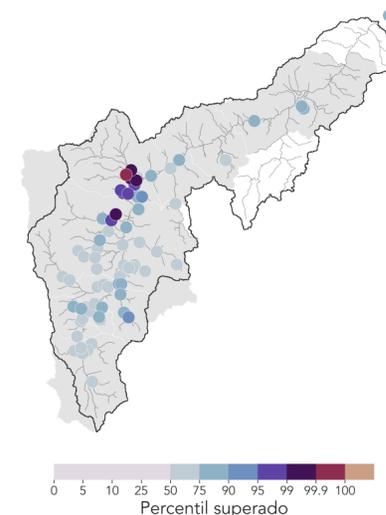
Comparación de precipitación acumulada diaria
Promedio de radar en subcuencas
Evento del 25 junio vs. históricos

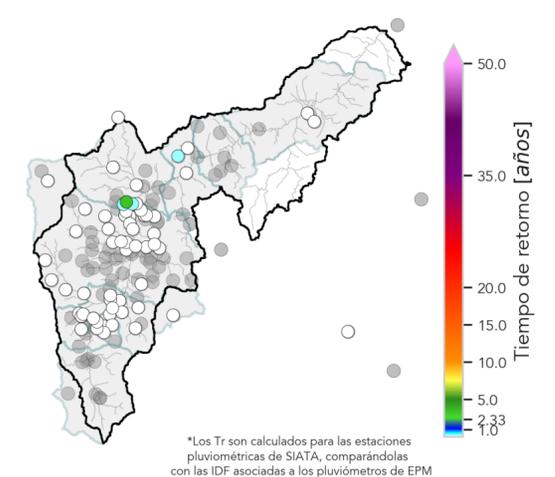
Tiempo de retorno asociado al acumulado máximo en 30 minutos en el evento del 25 Jun 2021

El evento que reunió la mayor cantidad de crecientes ocurrió durante la tarde y noche del Viernes. A partir del análisis IDF y lo registrado en pluviómetros (mapa a la derecha) se estima que en los 30 min. más intensos del evento 1 pluviómetro presentó periodo de retorno (Tr) de 6 años -Los pluviómetros en la zona con lluvias más intensas (Q. El Hato) estuvieron fuera de servicio durante el evento-. El acumulado diario de la precipitación promedio de radar (mapa a la izquierda), superó percentiles relevantes (p99) en 5 subcuencas y el p99.9 en 1 de ellas. Los acumulados más relevantes estadísticamente se concentraron en Bello, donde se concentraron las crecientes y emergencias de mayor riesgo.

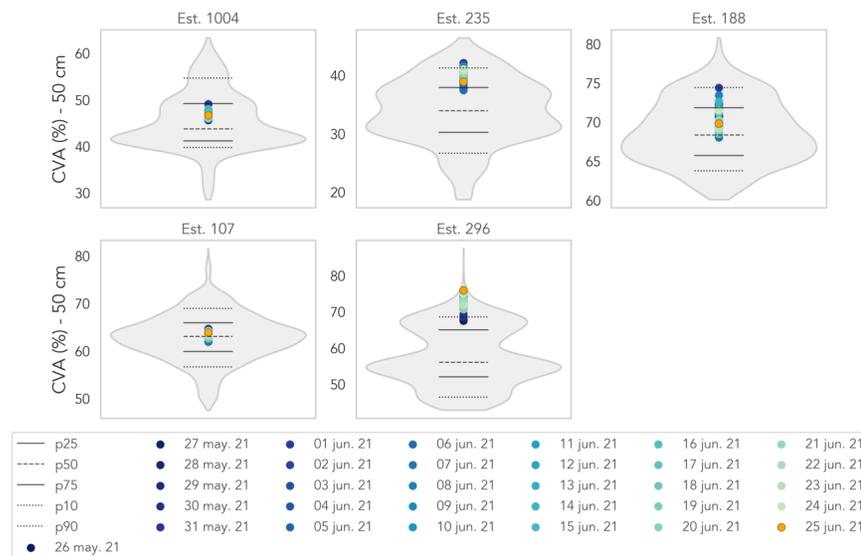
Evolución últimos 30d antecedentes vs. evento (c.r.a históricos)

En la gráfica ubicada a la izquierda, se compara la humedad del suelo (CVA) del día del evento (punto naranja) y de los 30 días anteriores a este (puntos azules), respecto a la historia registrada (percentiles - líneas negras). Adicionalmente, el mapa a la derecha muestra la distribución espacial de los percentiles superados por dicha variable el día del evento. Durante el evento, 3/5 estaciones de humedad del suelo registraron valores cercanos al p50, 1 superando el p75 y 1 el 95. A excepción de la 295 (Bello), todas las estaciones registraron tendencia decreciente en los 7 días anteriores al evento, y creciente sólo 2 días anteriores a este. Se registraron varios eventos prolongados y de acumulados bajos-moderados sobre el municipio de Bello, especialmente los 3 días anteriores al evento. Los datos sugieren que las precipitaciones lograron saturar los suelos de manera sostenida, por tanto, la humedad del suelo se considera relevante en la detonación de las crecientes más relevantes que se registraron.

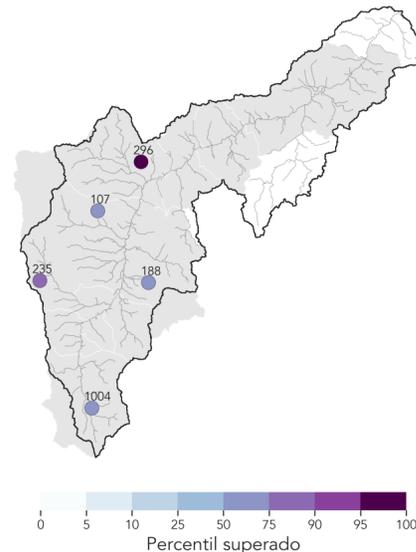
Humedad del suelo a ~50 cm Evento 25 jun. 21 vs. historia

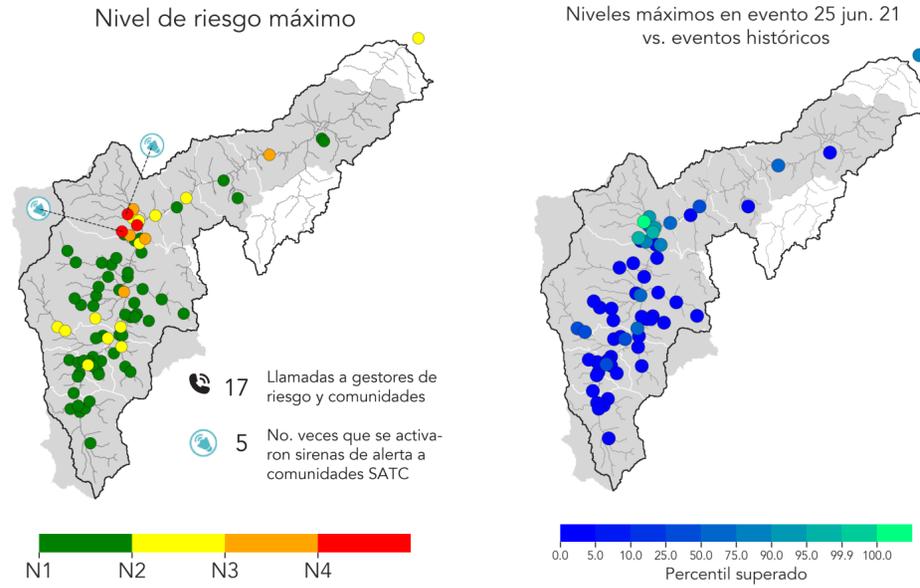
Durante el evento, 4 estaciones de nivel registraron el N4, 5 el N3 y 13 el N2 (mapa a la izquierda). De las estaciones en rojo y naranja, 1 (Q. Avelina) superó el máximo histórico (p100) -es decir, el 100% de los eventos registrados- y otras 2 (Q. La Loca) superaron el p95 (ver mapa a la derecha). Las crecientes de mayor magnitud y relevancia histórica ocurrieron en Bello. Gracias a la información hidrometeorológica del evento se generaron 17 llamadas/interacciones de alerta con los gestores de riesgo y las comunidades. Las crecientes de mayor riesgo ocurrieron en Q. La Loca y Q. Avelina, asociadas a los SATCs en Bello: El Cafetal y Hato Viejo. En ambos fue necesario encender sirenas de alerta a la comunidad en 3 y 2 ocasiones, respectivamente. El evento también detonó una avenida torrencial en la Q. La Ortega (Bello), asociada a la Q. El Hato. Esta fue la emergencia más relevante del evento.
