# INFORME HIDROMETEOROLÓGICO SEMANAL

## HIDROLOGÍA

Semana: 18 de octubre hasta 24 de octubre de 2021

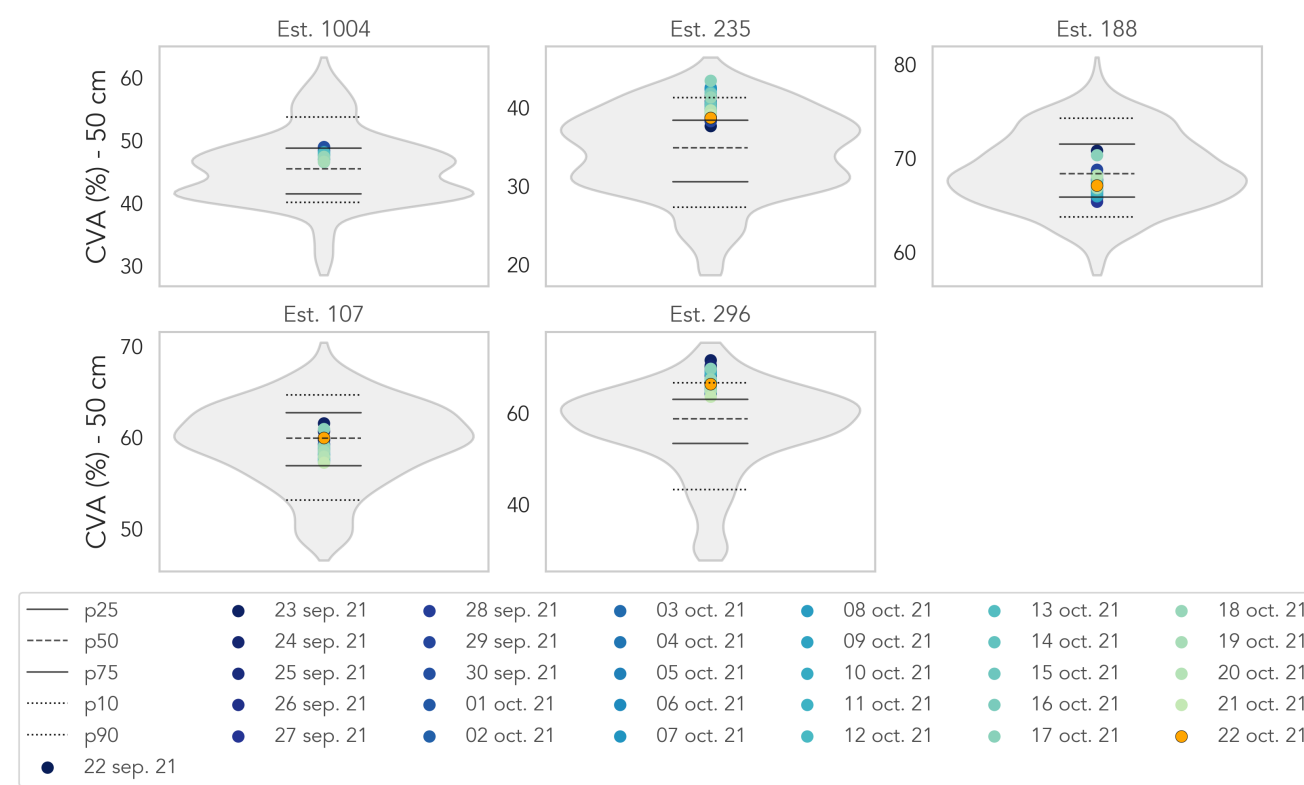
Evolución últimos 30d antecedentes vs. evento (c.r.a históricos)

En la gráfica ubicada a la izquierda, se compara la humedad del suelo (CVA) del día del evento (punto naranja) y de los 30 días anteriores a este (puntos azules), respecto a la historia registrada (percentiles - líneas negras). Adicionalmente, el mapa a la derecha muestra la distribución espacial de los percentiles superados por dicha variable el día del evento: 22 de Octubre. Durante el evento, 1/4 estaciones de humedad del suelo registraron valores que superan al p95, 1 valores cercanos al p75 y otras 2 al p50. Durante los 7 días anteriores al evento, todas las estaciones registraron tendencia ligeramente decreciente. Dada la relativamente corta duración del evento detonante, no se considera que la humedad del suelo haya sido relevante en la detonación de las crecientes más relevantes registradas durante el evento.
