INFORME HIDROMETEOROLÓGICO SEMANAL

HIDROLOGÍA

Semana: 28 de marzo hasta 03 de abril de 2022

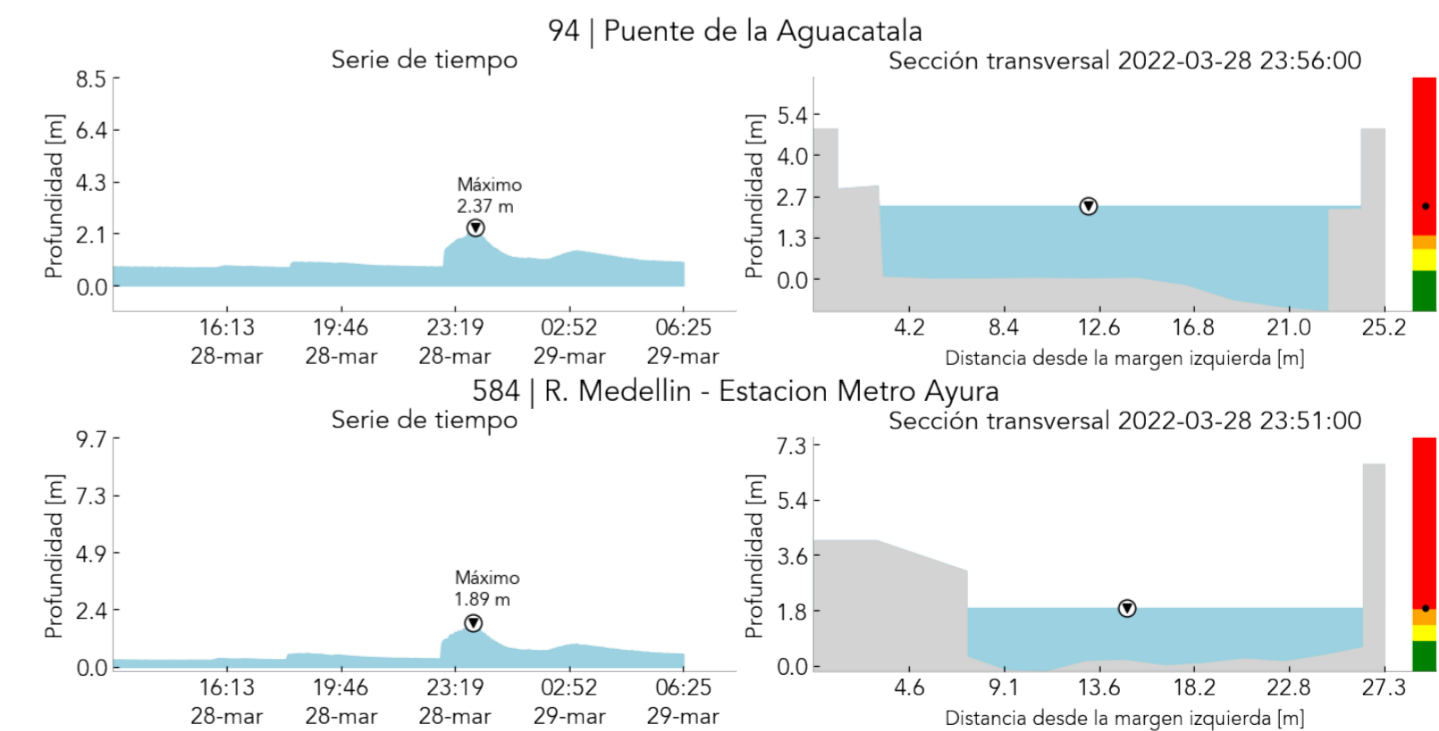
Durante el evento 2 estaciones de nivel registraron el N4, 5 el N3, y 14 el N2 (mapa a la izquierda). Entre las estaciones en naranja, 3 superaron percentiles importantes (p95) -es decir, el 95% de los eventos registrados- (ver mapa a la derecha). Las crecientes de mayor riesgo (naranja y rojo) se concentraron en Medellín e Itagüí. Las dos estaciones con mayor riesgo por inundación fueron Puente Aguacatala y Estación Metro Ayurá ambas ubicadas sobre el río Aburrá-Medellín. Gracias a la información hidro-meteorológica del evento, se generaron 4 llamadas/interacciones de alerta con los gestores de riesgo y/o las comunidades, sin embargo, no fue necesario activar sirenas de alerta en las comunidades SATC.
