INFORME HIDROMETEOROLÓGICO SEMANAL

HIDROLOGÍA

Semana: 30 de mayo hasta 05 de junio de 2022

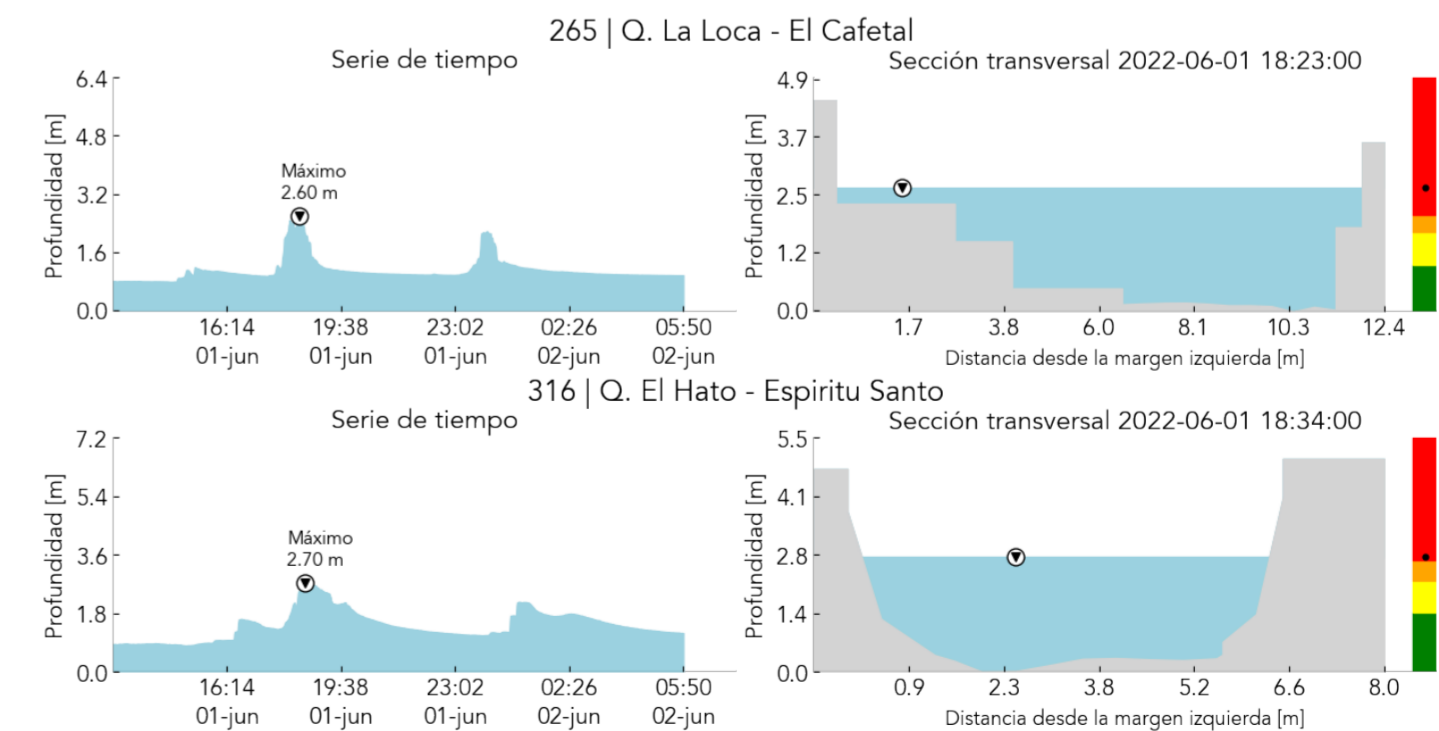
Durante el evento, 3 estaciones de nivel registraron el N4, 12 registraron el N3 y 22 el N2 (mapa a la izquierda). Con excepción de Caldas, se presentaron crecientes en todo el Valle de Aburrá. Una de las dos estaciones en rojo superó el percentil 95 (p95) -es decir, el 95% de los eventos registrados hasta la fecha- (ver mapa a la derecha). Gracias a la información hidro-meteorológica del evento, se generaron 20 llamadas/interacciones de alerta con los gestores de riesgo y/o las comunidades. Fue necesario activar las sirenas de alerta en los SATC asociados a las comunidades El Cafetal y Espíritu Santo, asociadas las dos estaciones con mayor riesgo por inundación fueron Q. La Loca y Q. El Hato, ambas ubicadas en Bello, donde se concentraron las crecientes de mayor riesgo.
