# INFORME HIDROMETEOROLÓGICO SEMANAL

## HIDROLOGÍA

Semana: 06 de junio hasta 12 de junio de 2022

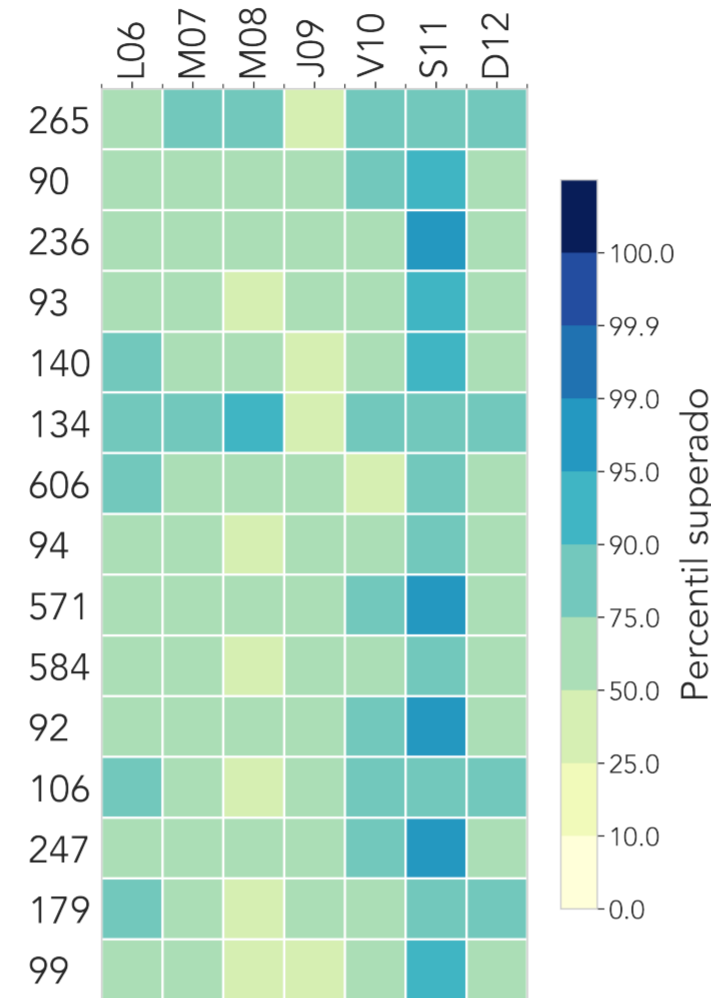
En la matriz ubicada a la izquierda, se presenta el nivel de riesgo máximo que se registró cada día de la semana en algunos cauces del Valle de Aburrá. En la matriz a la derecha, se observa el percentil superado por el acumulado diario de la precipitación promedio de radar en las subcuencas de los cauces en mención. Durante esta semana se mantuvo la frecuencia y disminuyó ligeramente la magnitud de los eventos de precipitación, al menos 7 subcuencas superaron percentiles importantes de precipitación diaria (p95). En total, 17 estaciones de nivel registraron el nivel de riesgo rojo (inundación mayor -N4-), 16 registraron el naranja (inundación menor -N3-) y 21 el amarillo (de precaución -N2-). Las crecientes de mayor riesgo ocurrieron durante el fin de semana. Respecto a la semana anterior, disminuyó ligeramente la frecuencia, pero aumentó la magnitud y la cantidad de estaciones donde se presentaron crecientes. Se considera que el riesgo por inundación fue mayor al de la semana anterior.

- N1**  
**Nivel de agua seguro**  
No se registran cambios asociados a crecientes.
- N2**  
**Nivel de precaución**  
Se presenta un aumento en el nivel, es el primer estado de alerta ante posibles crecientes.
- N3**  
**Nivel de riesgo moderado**  
Posibles afectaciones menores a banquetas del cauce y estructuras hidráulicas cercanas al tramo.
- N4**  
**Nivel de riesgo alto**  
Alta probabilidad de afectaciones mayores, es necesaria la activación de planes de emergencia y evaluar la evacuación de la población.
