# INFORME HIDROMETEOROLÓGICO SEMANAL

## HIDROLOGÍA

Semana: 01 de agosto hasta 07 de agosto de 2022

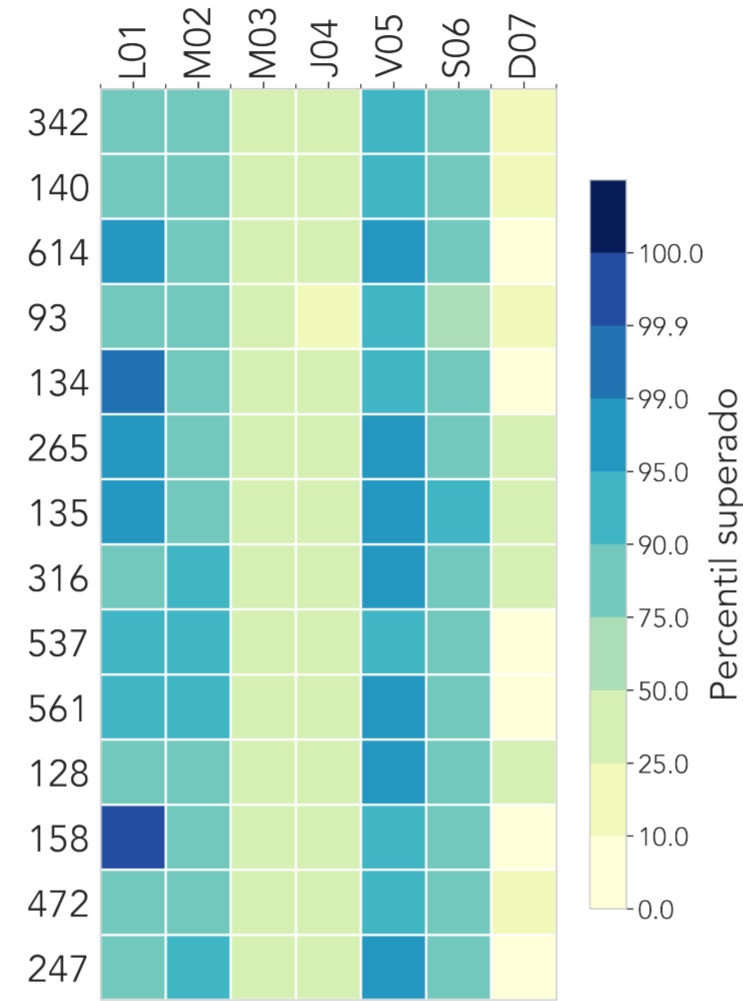
En la matriz ubicada a la izquierda, se presenta el nivel de riesgo máximo que se registró cada día de la semana en algunos cauces del Valle de Aburrá. En la matriz a la derecha, se observa el percentil superado por el acumulado diario de la precipitación promedio de radar en las subcuencas de los cauces en mención. Durante esta semana aumentó la frecuencia y la magnitud de los eventos de precipitación, por lo menos 7 subcuencas superaron percentiles importantes de precipitación diaria (p95). En total, 14 estación de nivel registraron el nivel de riesgo rojo (inundación mayor -N4-), 18 el naranja (inundación menor -N3-) y 25 el amarillo (de precaución -N2-). Las crecientes de mayor riesgo ocurrieron durante el inicio y final de la semana. Respecto a la semana anterior, aumentó la frecuencia, la magnitud y la cantidad de estaciones donde se presentaron crecientes. Se considera que el riesgo por inundación fue mayor al de la semana anterior.
