INFORME HIDROMETEOROLÓGICO SEMANAL

HIDROLOGÍA

Semana: 29 de agosto hasta 04 de septiembre de 2022

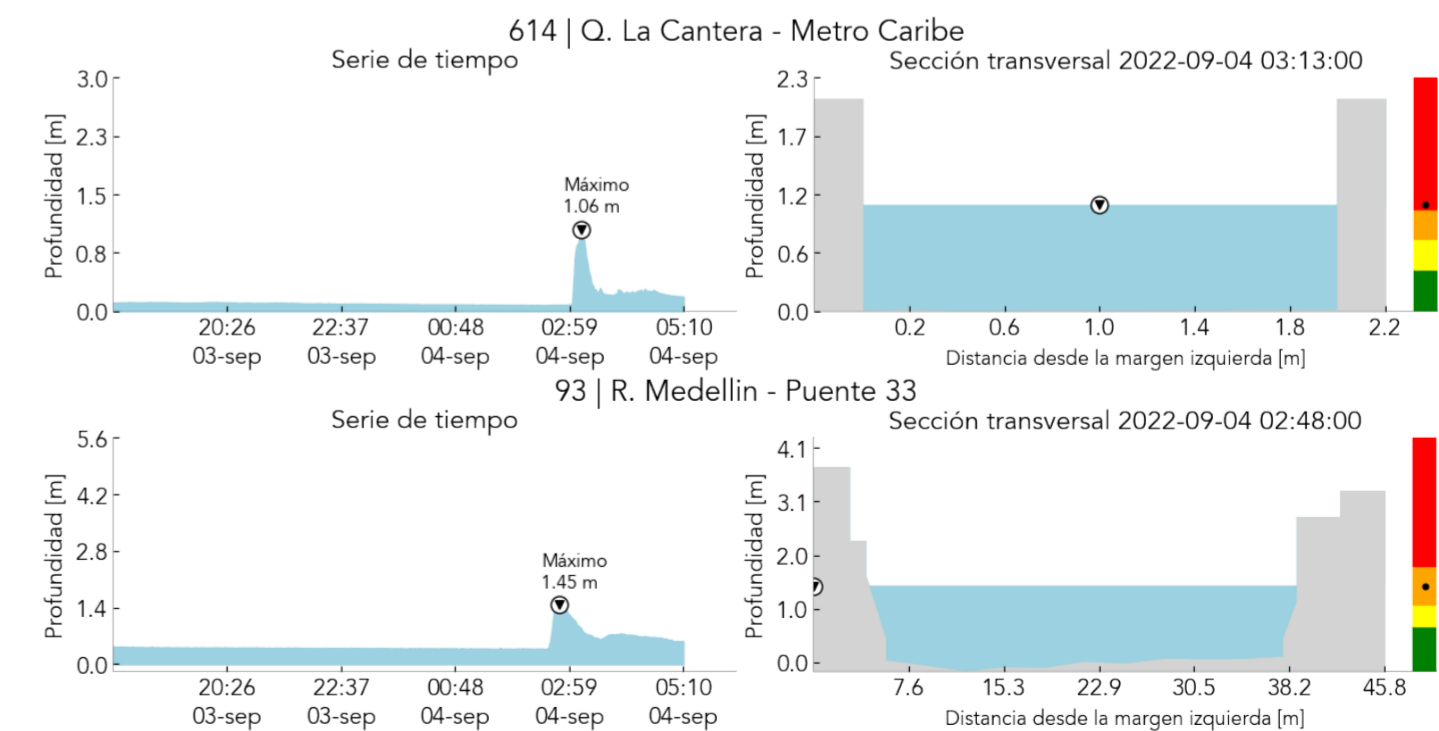
Durante el evento, 1 estación de nivel registró el N4, 1 registró el N3 y 8 el N2 (mapa a la izquierda). Las crecientes se concentraron en el norte de Medellín. Entre las estaciones con crecientes, ninguna superó percentiles importantes (p95) -es decir, el 95% de los eventos registrados hasta la fecha- (ver mapa a la derecha). Las dos estaciones con mayor riesgo por inundación fueron Q. La Cantera y R. Medellín - Puente 33. Gracias a la información hidrometeorológica del evento no se generaron llamadas/interacciones de alerta con los gestores de riesgo y/o las comunidades, tampoco fue necesario activar las sirenas de alerta en las comunidades asociadas a los SATC.
