INFORME HIDROMETEOROLÓGICO SEMANAL

HIDROLOGÍA

Semana: 12 de septiembre hasta 18 de septiembre de 2022

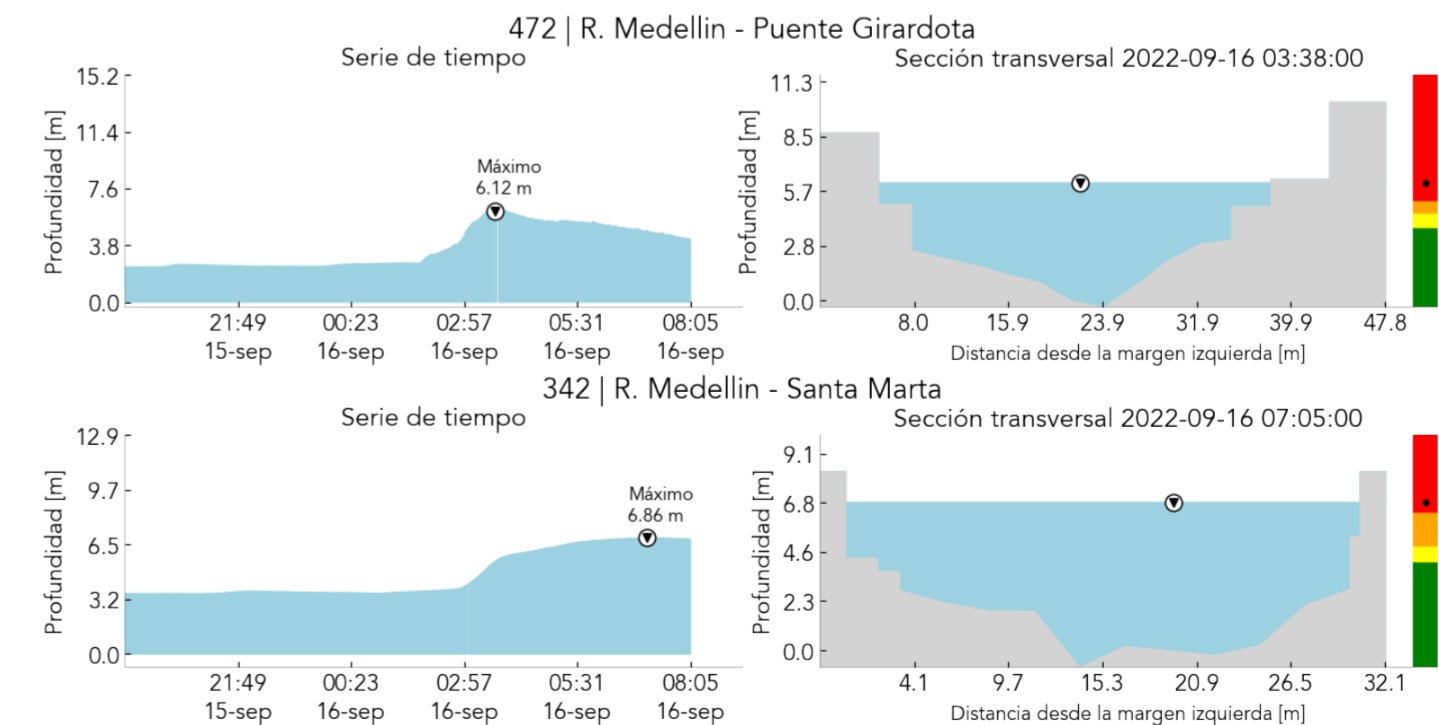
Durante el evento, 10 estaciones de nivel registró el N4, 8 registró el N3 y 21 el N2 (mapa a la izquierda). Las crecientes se concentraron en Itagüí, Medellín y Bello. Entre las estaciones con crecientes, 2 superaron el p99.9 y 7 p95 -es decir, el 95% de los eventos registrados hasta la fecha- (ver mapa a la derecha). Las dos estaciones con mayor riesgo por inundación fueron Puente Girardota y Santa Marta, ambas ubicadas sobre el río Aburrá-Medellín. Gracias a la información hidrometeorológica del evento se generaron 16 llamadas/interacciones de alerta con los gestores de riesgo y/o las comunidades, además fue necesario activar las sirenas de alerta en las comunidades SATC de Guadalajara (Copacabana), Primavera y Santa Marta (Barbosa). Las sirenas se activaron un total de 5 veces.
