# INFORME HIDROMETEOROLÓGICO SEMANAL

## HIDROLOGÍA

Semana: 10 de octubre hasta 16 de octubre de 2022

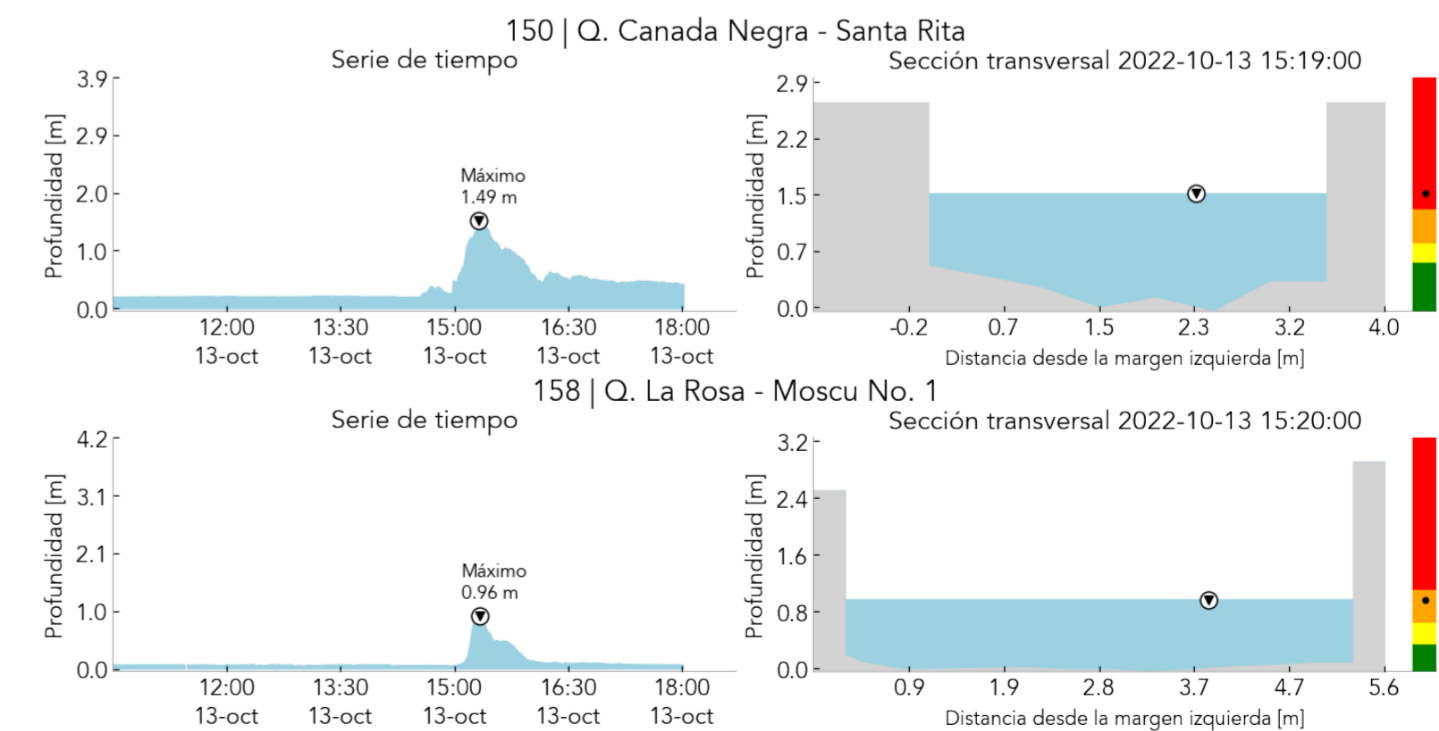
Durante el evento, 1 estación de nivel registró el N4, 6 registraron el N3 y 11 el N2 (mapa a la izquierda). Las crecientes de mayor riesgo se concentraron en Medellín. Entre las estaciones con crecientes, 1 superó el p90 -es decir, el 90% de los eventos registrados hasta la fecha- (ver mapa a la derecha). Las dos estaciones con mayor riesgo por inundación fueron Q. Cañada Negra (Medellín-Bello) y Q. La Rosa (Medellín). Gracias a la información hidrometeorológica del evento se generaron 5 llamadas/interacciones de alerta con los gestores de riesgo y/o las comunidades, sin embargo, no fue necesario activar las sirenas de alerta por inundación en las comunidades asociadas a SATC.
