RESUMEN SEMANAL

NIVELES EN LOS CAUCES - Evento: 23 de nov.

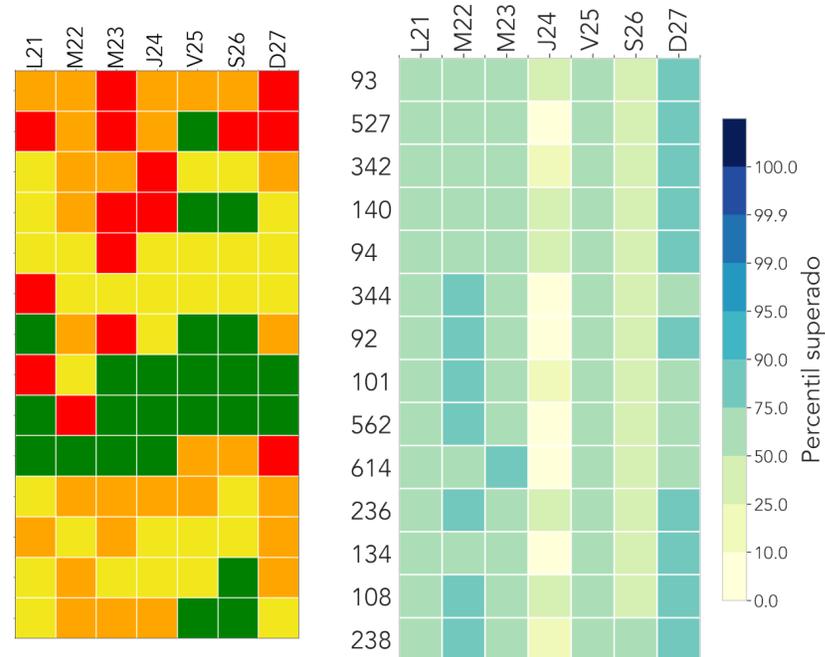
En la matriz ubicada a la izquierda, se presenta el nivel de riesgo máximo que se registró cada día de la semana en algunos cauces del Valle de Aburrá. En la matriz a la derecha, se observa el percentil superado por el acumulado diario de la precipitación promedio de radar en las subcuencas de los cauces en mención. Durante esta semana se mantuvo la frecuencia de los eventos de precipitación pero aumentó su magnitud. Ninguna subcuenca superó el percentil 95 de precipitación diaria (p95), sin embargo, 14 de ellas superaron el p75. En total, 10 estaciones de nivel registraron el nivel de riesgo rojo (inundación mayor -N4-), 20 el naranja (inundación menor -N3-) y 19 el amarillo (de precaución -N2-). Las crecientes de mayor riesgo ocurrieron durante el transcurso la semana. Respecto a la semana anterior aumentó la magnitud y la frecuencia de las crecientes, así como la cantidad de estaciones donde estas ocurrieron. Se considera que el riesgo por inundación fue mayor al de la semana anterior.

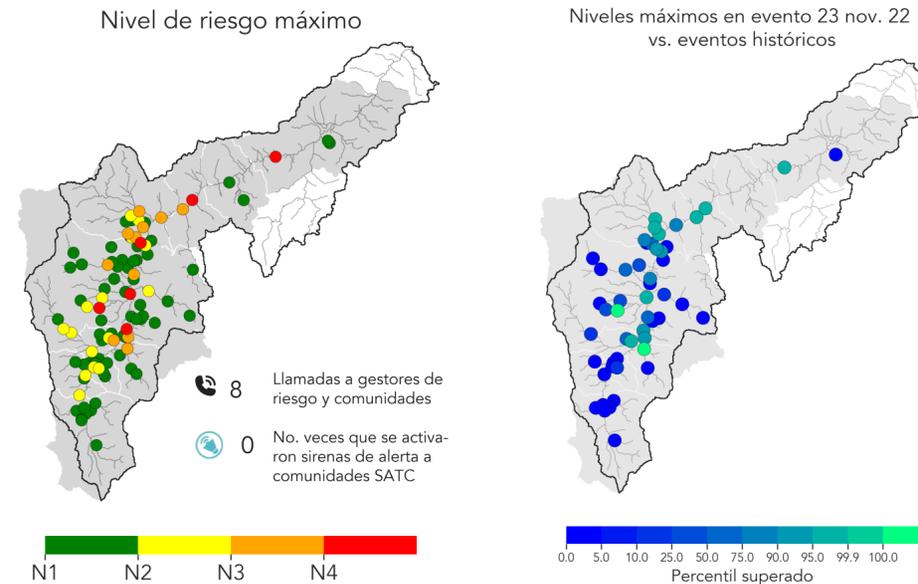
Animación de niveles de riesgo durante el evento.

Dando click a la animación se puede observar la evolución de la precipitación que detonó el evento, los niveles de riesgo en las estaciones de nivel, y las llamadas y activaciones de sirenas que tuvieron lugar a causa del evento.

Durante el evento, 6 estaciones de nivel registraron el N4, 11 registraron el N3 y 15 el N2 (mapa a la izquierda). Las crecientes de mayor riesgo se concentraron en Medellín y hacia aguas abajo. Entre las estaciones con crecientes, 2 superaron el p100, es decir, el 100% de los eventos registrados hasta la fecha (ver mapa a la derecha). Las dos estaciones con mayor riesgo por inundación fueron Q. Altavista y R. Medellín - Santa Marta. Gracias a la información meteorológica del evento se generaron 8 llamadas/interacciones de alerta con los gestores de riesgo y/o las comunidades, sin embargo no fue necesario activar las sirenas de alerta por inundación en las comunidades asociadas a SATC.
