# INFORME HIDROMETEOROLÓGICO SEMANAL

## HIDROLOGÍA

Semana: 26 de junio hasta 02 de julio de 2023

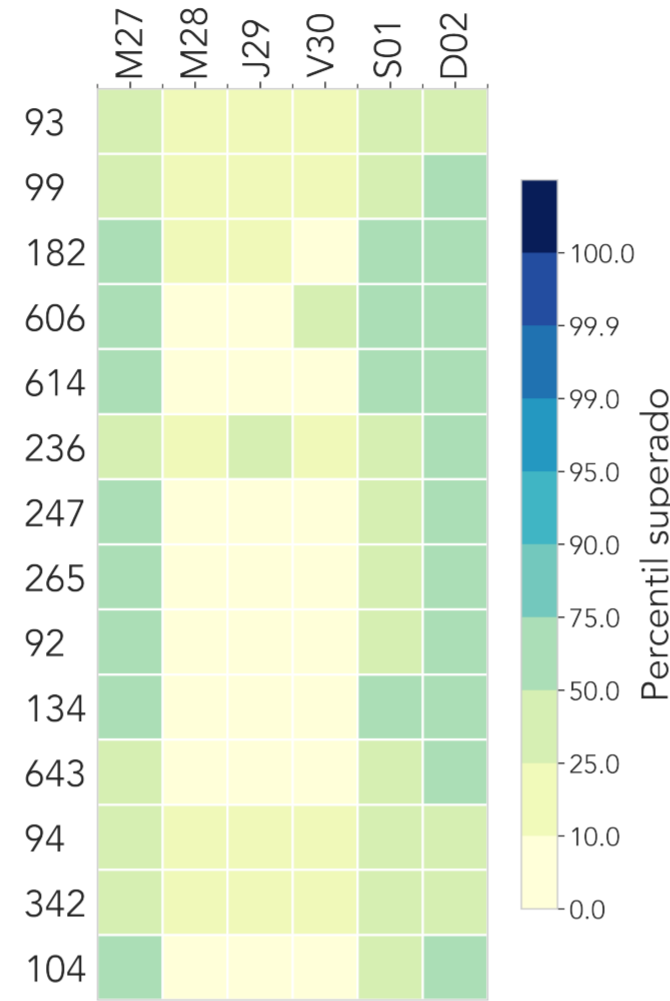
En la matriz ubicada a la izquierda, se presenta el nivel de riesgo máximo que se registró cada día de la semana en algunos cauces del Valle de Aburrá. En la matriz a la derecha, se observa el percentil superado por el acumulado diario de la precipitación promedio de radar en las subcuencas de los cauces en mención. Durante esta semana aumentó ligeramente la frecuencia y magnitud de los eventos de precipitación. Ninguna subcuenca superó el percentil 95 de precipitación diaria (p90), pero 11 de ellas superaron el p50. En total, 2 estaciones de nivel registraron el nivel de riesgo rojo (inundación mayor -N4-), 4 registraron el naranja (inundación menor -N3-) y 16 el amarillo (de precaución -N2-). Las crecientes de mayor riesgo se concentraron en el fin de semana. Respecto a la semana anterior, disminuyó la frecuencia y la magnitud de las crecientes, así como la cantidad de estaciones donde estas ocurrieron. Se considera que el riesgo por inundación fue menor al de la semana anterior.

L26	M27	M28	J29	V30	S01	D02
93   R. Medellín - Puente 33	Yellow	Green	Green	Green	Green	Green	Red
637   Q. La Toscana - Zenu	Yellow	Green	Green	Green	Green	Green	Red
99   R. Medellín - Aula Ambiental	Green	Green	Green	Green	Green	Green	Orange
182   Q. Santa Elena - Caicedo	Green	Green	Green	Green	Green	Green	Orange
606   Q. La Presidenta - Exito Poblado Lidar	Green	Green	Green	Green	Green	Green	Orange
614   Q. La Cantera - Metro Caribe	Green	Green	Green	Green	Green	Green	Orange
236   Q. Dona Maria - Santa Maria 2	Yellow	Green	Green	Green	Green	Green	Yellow
247   Q. El Tablazo - El Progreso	Yellow	Green	Green	Green	Green	Green	Yellow
265   Q. La Loca - El Cafetal	Yellow	Green	Green	Green	Green	Green	Yellow
92   Q. Altavista - Corregimiento Altavista	Green	Green	Green	Green	Green	Green	Green
134   Q. La Madera - Barrio Nuevo	Green	Green	Green	Green	Green	Green	Green
643   Q. La Picacha - Barrio Conquistadores	Green	Green	Green	Green	Green	Green	Green

94   R. Medellín - Puente La Aguacatala	Green	Green	Green	Green	Green	Green	Green
342   R. Medellín - Santa Marta	Yellow	Green	Green	Green	Green	Green	Green

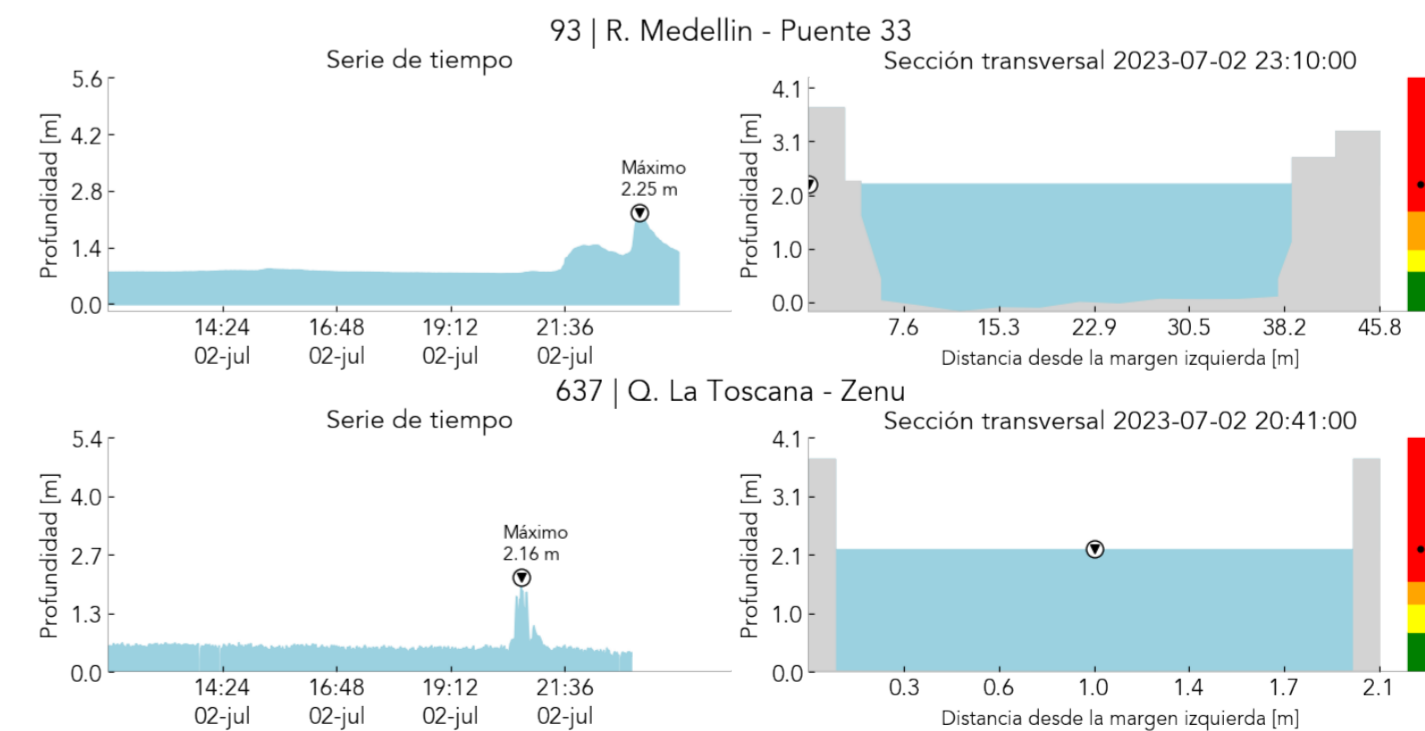
Durante el evento, 2 estaciones de nivel registraron el N4, 5 registraron el N3 y 17 el N2 (mapa a la izquierda). Las crecientes de mayor riesgo se concentraron en Medellín. Entre las estaciones con crecientes, 1 superó el p95, es decir, el 95% de los eventos registrados hasta la fecha (ver mapa a la derecha). Las estaciones con mayor riesgo por inundación fueron la R. Medellín - Puente 33 y Q. La Toscana, ambas en Medellín. Gracias a la información meteorológica y el seguimiento en tiempo real del evento se generó 1 llamada/interacción de alerta con los gestores de riesgo y/o las comunidades, sin embargo, no fue necesario activar sirenas de alerta por inundación en las comunidades SATC.
