# INFORME HIDROMETEOROLÓGICO SEMANAL

## HIDROLOGÍA

Semana: 06 de noviembre hasta 12 de noviembre de 2023

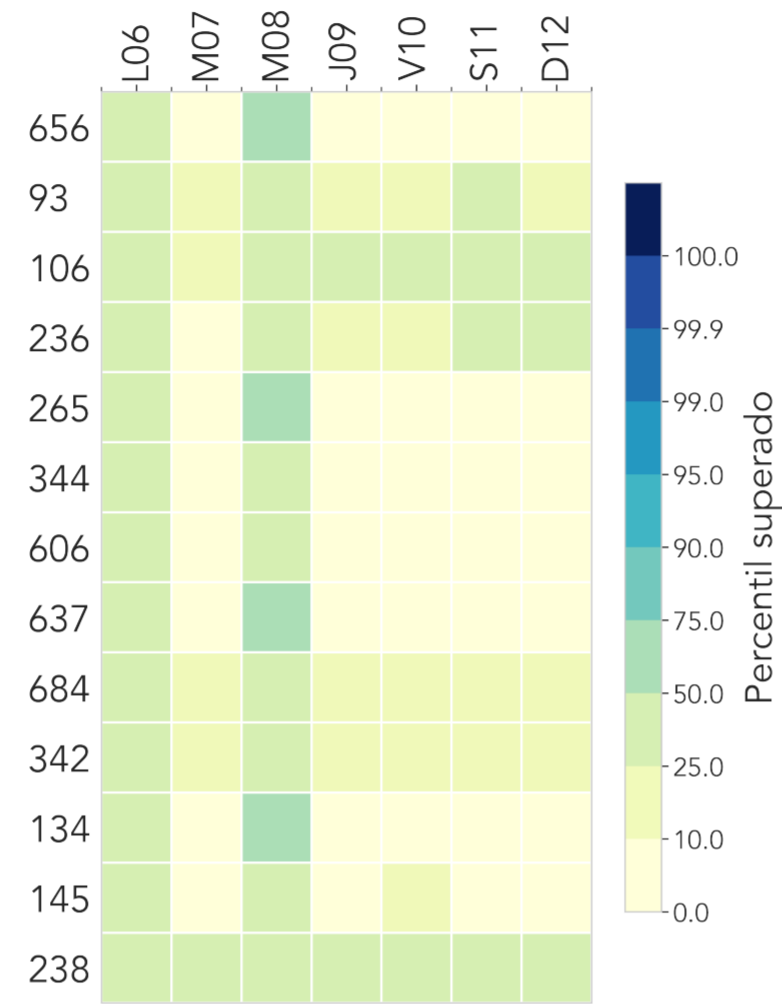
En la matriz ubicada a la izquierda, se presenta el nivel de riesgo máximo que se registró cada día de la semana en algunos cauces del Valle de Aburrá. En la matriz a la derecha, se observa el percentil superado por el acumulado diario de la precipitación promedio de radar en las subcuencas de los cauces en mención. Durante esta semana disminuyó la magnitud y frecuencia de los eventos de precipitación, por tanto, ninguna subcuenca superó el percentil 95 de precipitación diaria (p95), sin embargo, por lo menos 4 superaron el percentil 50 (p50). En total, 1 estación de nivel registró el nivel de riesgo rojo (inundación mayor -N4-), 2 estaciones registraron el naranja (inundación menor -N3-) y 19 el amarillo (de precaución -N2-). Las crecientes de mayor riesgo ocurrieron en la tarde del miércoles. Respecto a la semana anterior, disminuyó la frecuencia y la magnitud de las crecientes, así como la cantidad de estaciones donde estas ocurrieron. Se considera que el riesgo por inundación fue menor al de la semana anterior.
