INFORME HIDROMETEOROLÓGICO SEMANAL

HIDROLOGÍA

Semana: 20 de noviembre hasta 26 de noviembre de 2023

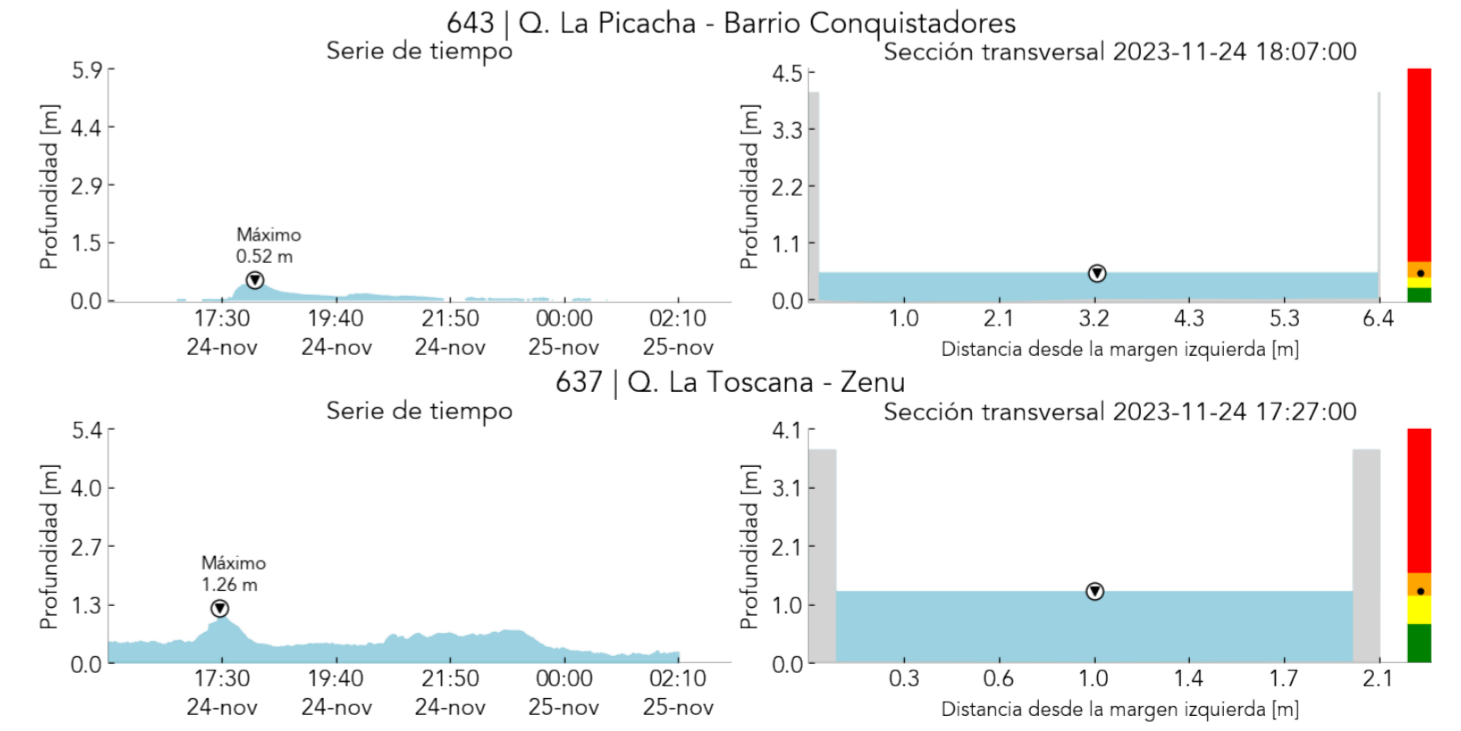
Animación de niveles de riesgo durante el evento.

Dando click a la animación se puede observar la evolución de la precipitación que detonó el evento, los niveles de riesgo en las estaciones de nivel, y las llamadas y activaciones de sirenas que tuvieron lugar a causa del evento.
