# INFORME HIDROMETEOROLÓGICO SEMANAL

## HIDROLOGÍA

Semana: 22 de septiembre hasta 28 de septiembre de 2025

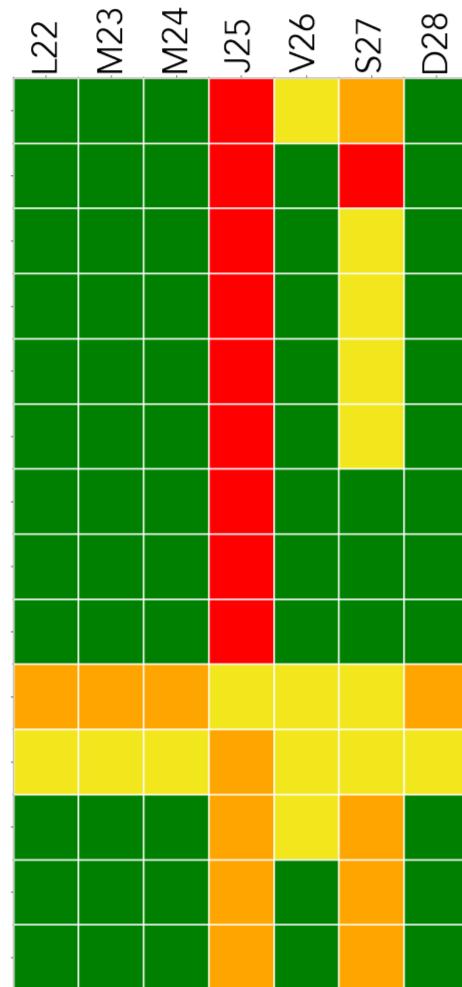
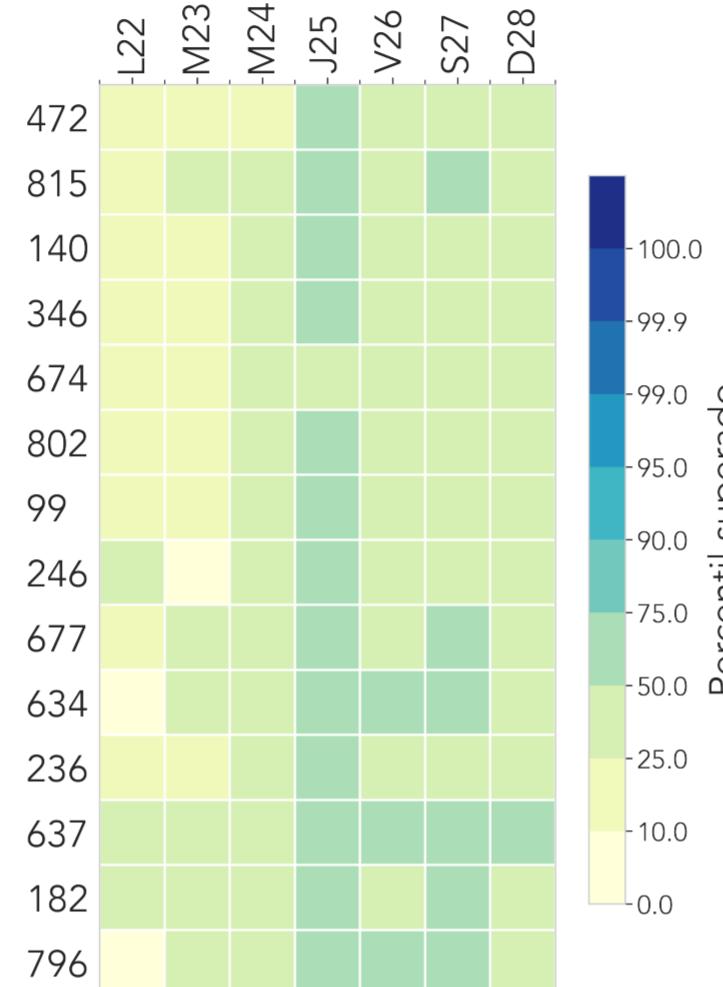
En la matriz ubicada a la izquierda, se presenta el nivel de riesgo máximo que se registró cada día de la semana en algunos cauces del Valle de Aburrá. En la matriz a la derecha, se observa el percentil superado por el acumulado diario de precipitación promedio de radar en las subcuencas de los cauces en mención. Ninguna subcuenca superó el percentil 95 de precipitación diaria (p95), pero al menos 23 superaron el p50. Las crecientes de mayor riesgo ocurrieron a mediados de la semana en el día jueves. En total, 9 estaciones de nivel registraron el nivel de riesgo rojo (inundación mayor -N4-), 15 estaciones registraron el nivel naranja (inundación menor -N3-) y 25 registraron el amarillo (de precaución -N2-). En términos de la magnitud, la frecuencia, y la cantidad de estaciones donde ocurrieron crecientes, se considera que el riesgo por inundación fue mayor al de la semana anterior.

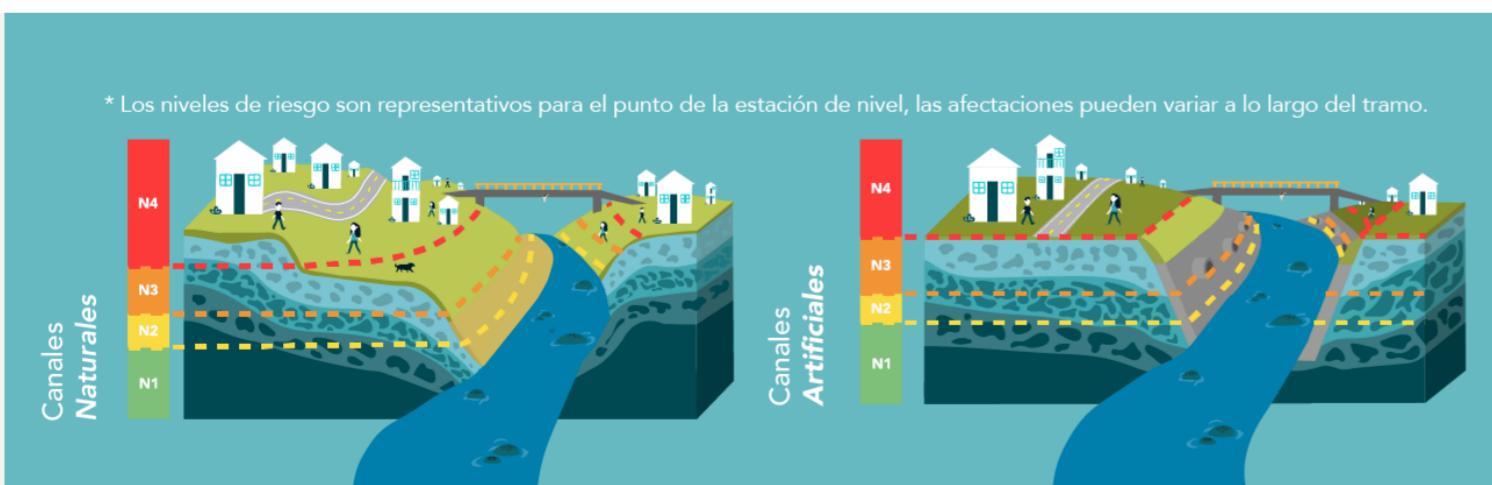
<b>N1</b>	Nivel de agua seguro
	No se registran cambios asociados a crecientes.
<b>N2</b>	Nivel de precaución
	Se presenta un aumento en el nivel, es el primer estado de alerta ante posibles crecientes.
<b>N3</b>	Nivel de riesgo moderado
	Possibles afectaciones menores a bancas del cauce y estructuras hidráulicas cercanas al tramo.
<b>N4</b>	Nivel de riesgo alto
	Alta probabilidad de afectaciones mayores, es necesaria la activación de planes de emergencia y evaluar la evacuación de la población.

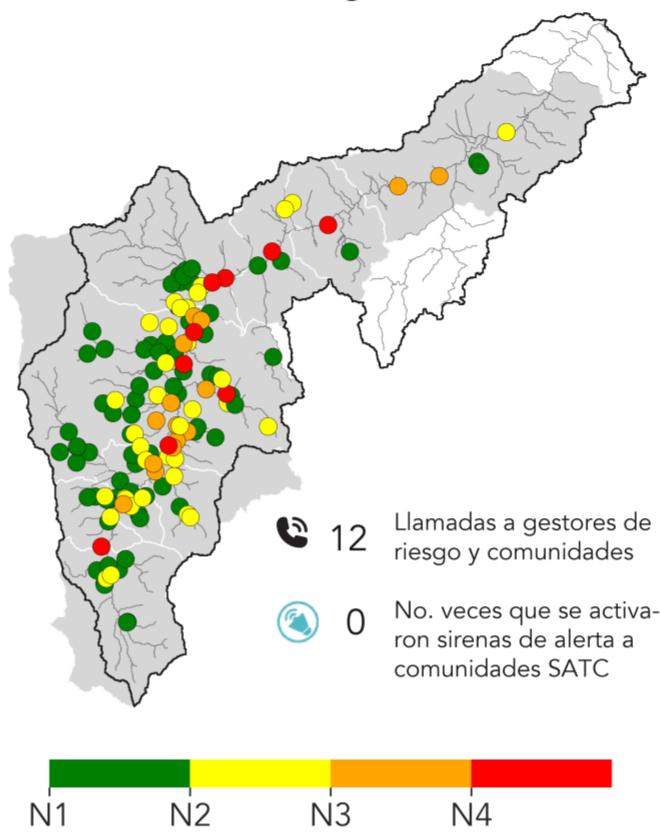
Nivel de riesgo máximo

Durante el evento, 9 estaciones de nivel registró el N4, 15 registraron el N3, y 25 registraron el N2 (mapa a la izquierda). Entre las estaciones con crecientes, 9 estaciones superaron el p75 -es decir, el 75% de los eventos registrados- (ver mapa a la derecha). Las crecientes de mayor riesgo se concentraron en Medellín y en Bello. Entre las estaciones con crecientes destacadas, resaltaron R. Medellín - Puente Machado y Q. La García - Tilio Ospina. Gracias a la información hidro-meteorológica y el seguimiento en tiempo real del evento, se generaron 12 llamadas/interacción de alerta con los gestores de riesgo y/o las comunidades. Sin embargo, no fue necesario activar sirenas de alerta por riesgo de inundación en las comunidades SATC.

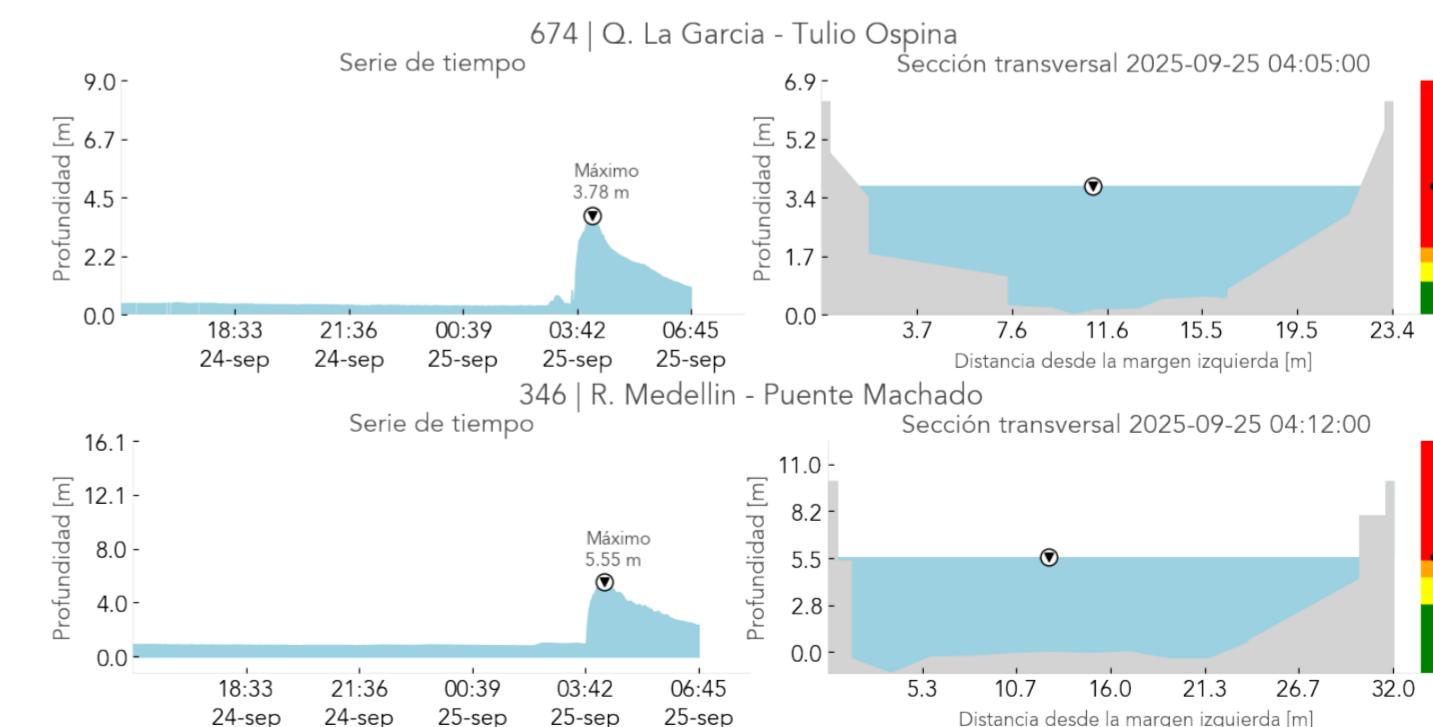
Animación de niveles de riesgo durante el evento.

Dando click a la animación se puede observar la evolución de la precipitación que detonó el evento, los niveles de riesgo en las estaciones de nivel, y las llamadas y activations de sirenas que tuvieron lugar a causa del evento.
