SISTEMA DE ALERTA TEMPRANA

# Red de Nivel

### 483 | Q. La Picacha - Nivel Lidar

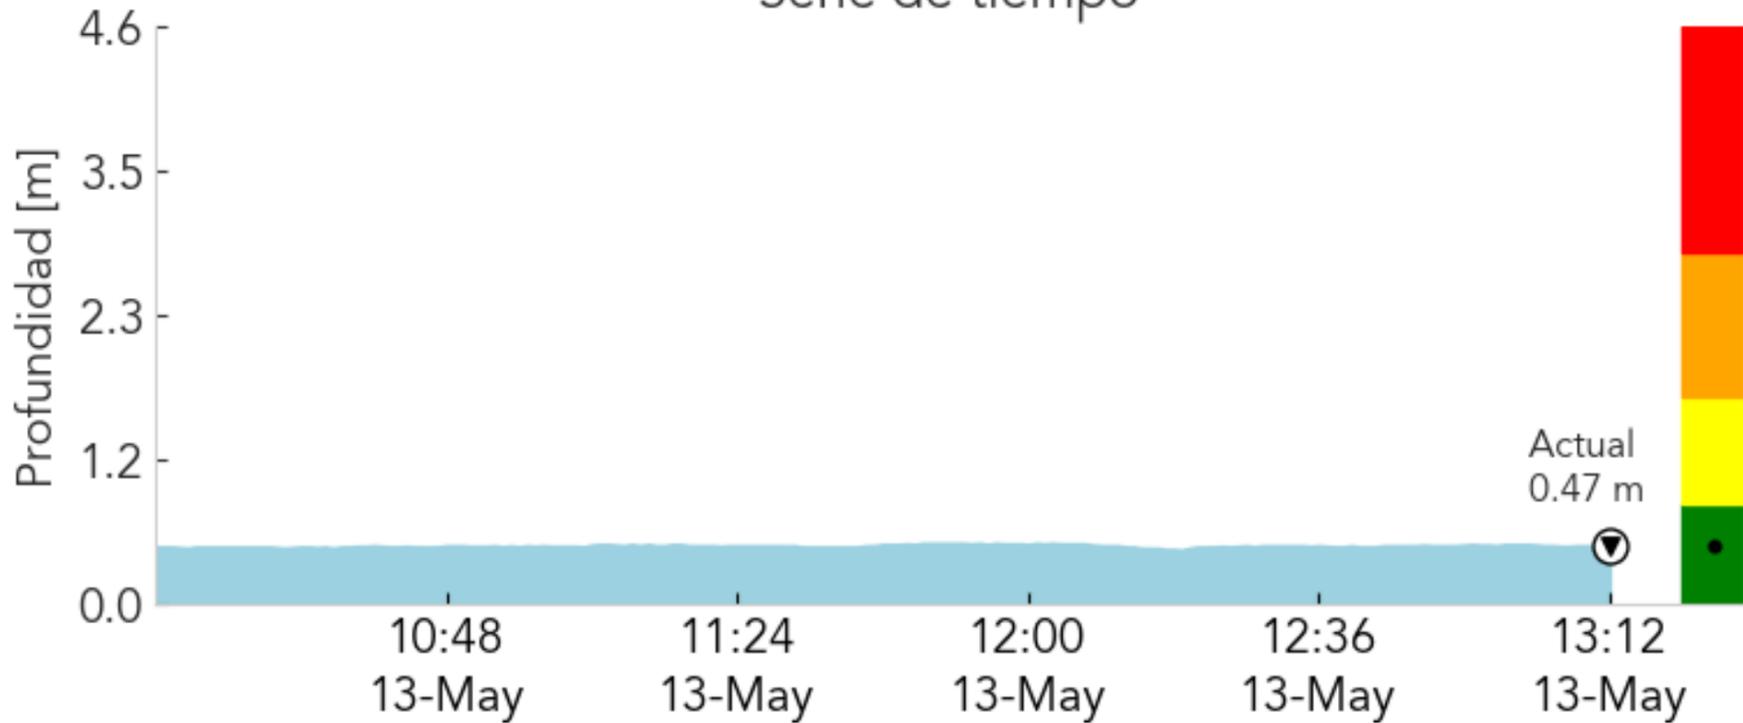
Serie de tiempo

Estación de nivel tipo: Lidar  
Resolución temporal: 1 minuto  
\*Calidad de datos sin verificar exhaustivamente

Datos transmitidos: 100.0%  
Nivel medio: 0.47 metros

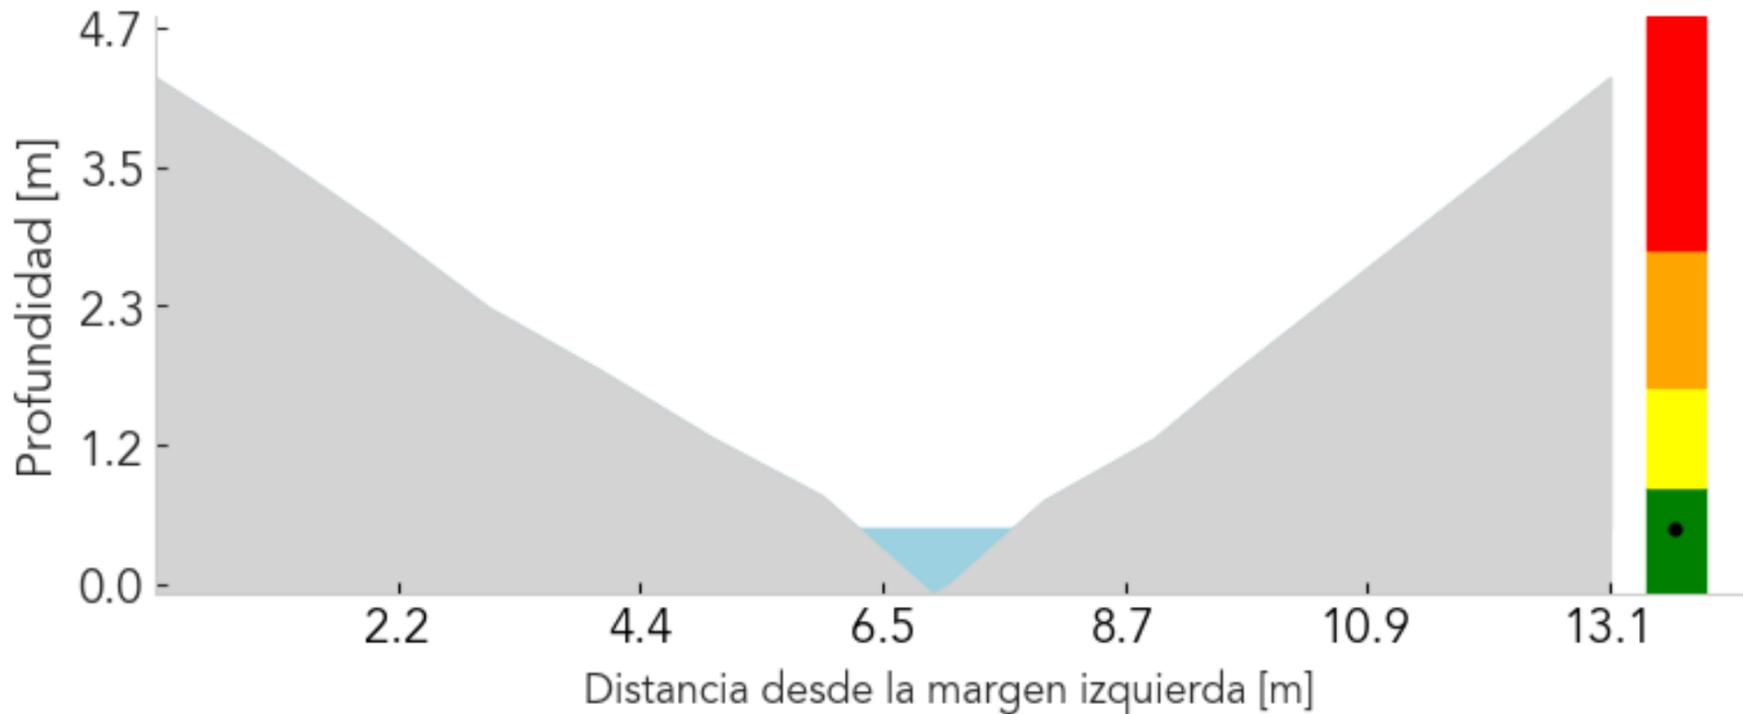
Sección transversal 2022-05-13 13:12:00

#### N1

**Nivel de agua seguro**  
No se registran cambios asociados a crecientes.

#### N2

**Nivel de precaución**  
Se presenta un aumento en el nivel, es el primer estado de alerta ante posibles crecientes.

#### N3

**Inundación menor**  
Afectaciones menores a calles y estructuras cercanas al canal.

#### N4

**Inundación mayor**  
Inundación extensiva de estructuras y calles, es necesaria la evacuación de toda la población en la zona de influencia.
