IMÁGENES DEL RADAR METEOROLÓGICO

FECHA: 2018-05-01

EVENTO N: 1383

MAPA ACUMULADO RADAR

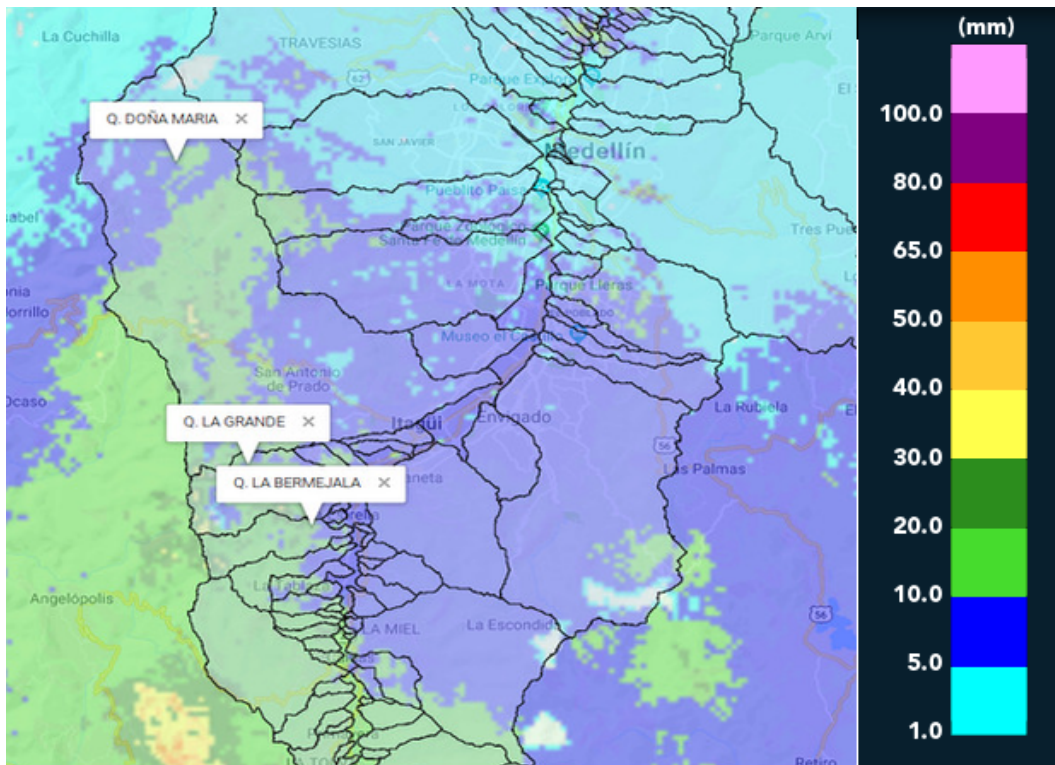
Los mayores acumulados de radar se registraron en las cuencas Doña María, La Grande y La Bermejala con valores entre los 30 y 40 mm.

(i) Mapa de acumulados de lluvia radar durante el evento
