IMÁGENES DEL RADAR METEOROLÓGICO

FECHA: 2018-06-29

EVENTO N: 1439

MAPA ACUMULADO RADAR

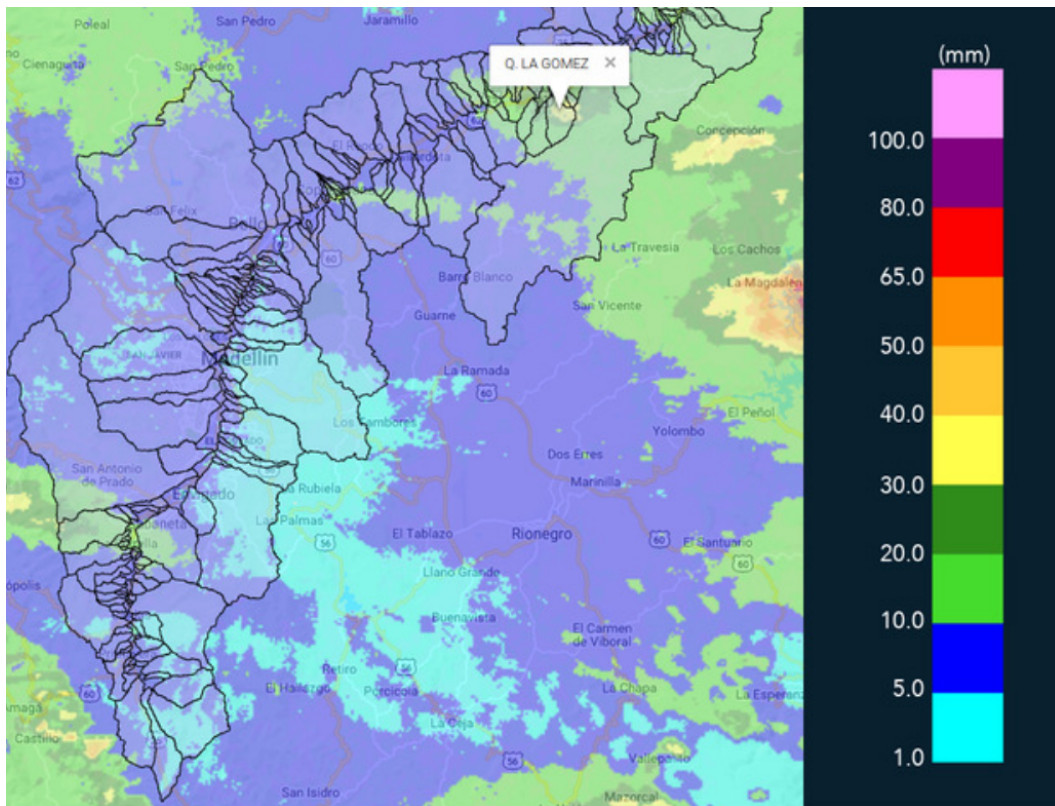
Los máximos acumulados de radar se registran en la cuenca de la quebrada La Gomez en Girardota con valores de entre 30 y 40 mm aproximadamente.

(k) Mapa de acumulados de lluvia radar durante el evento

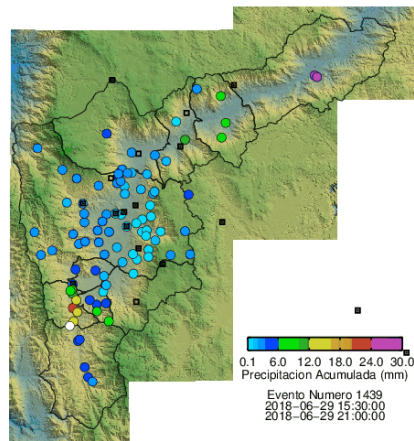
(I) Boletín Precipitación
