REGISTRO DE EVENTOS DE PRECIPITACIÓN				
FECHA: 2018-08-31			EVENTO N: 1478	
Caracterización de los eventos			Estaciones que registraron el evento	
Fecha inicio: 2018-08-31	Hora inicio: 22:20:00		N°	Nombre de la estación
Fecha fin: 2018-09-01	Hora fin: 07:00:00		30	Salon Social Barbosa
Duración evento		8 horas 40 min		Acumulado (mm)

IMÁGENES DEL RADAR METEOROLÓGICO

MAPA ACUMULADO RADAR	
FECHA: 2018-08-31	EVENTO N: 1478

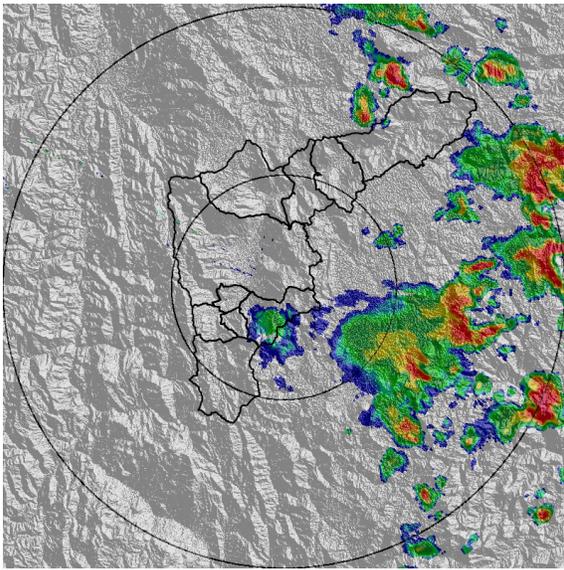
(a) 2018-08-31 22:25

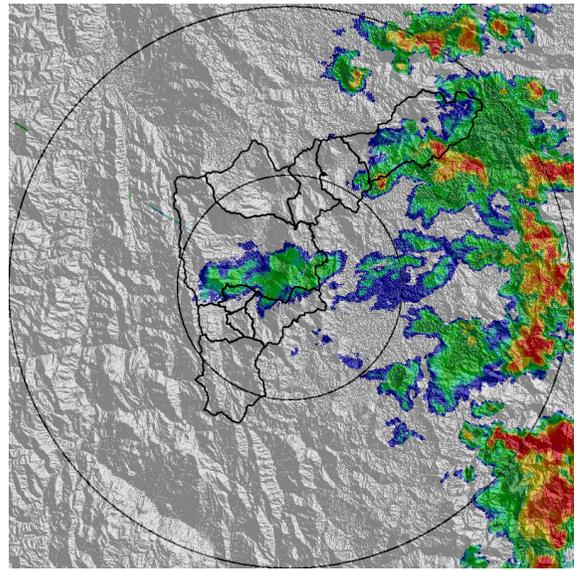
(b) 2018-08-31 23:07

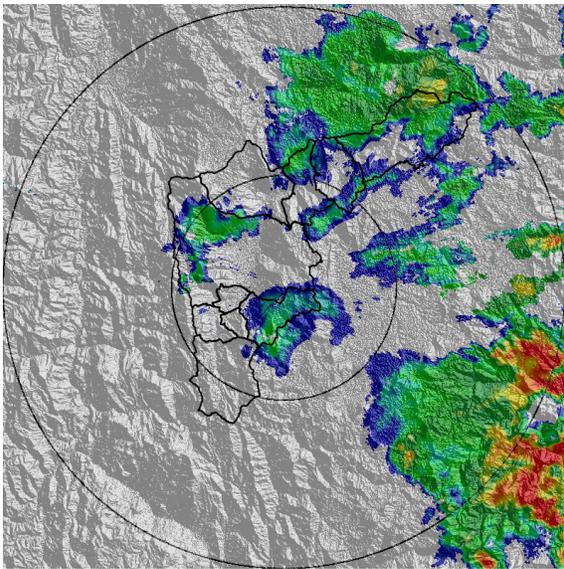
(c) 2018-09-01 00:04

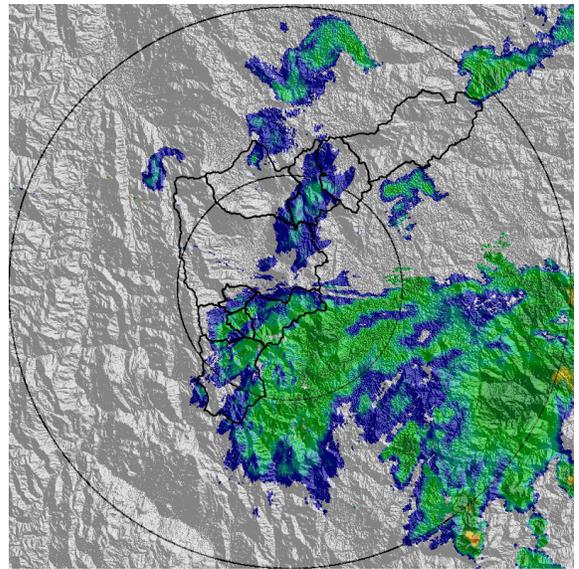
(d) 2018-09-01 00:56

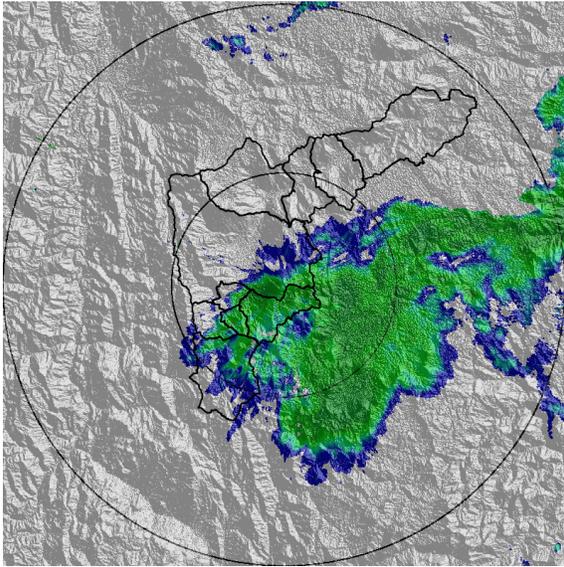
(e) 2018-09-01 01:43

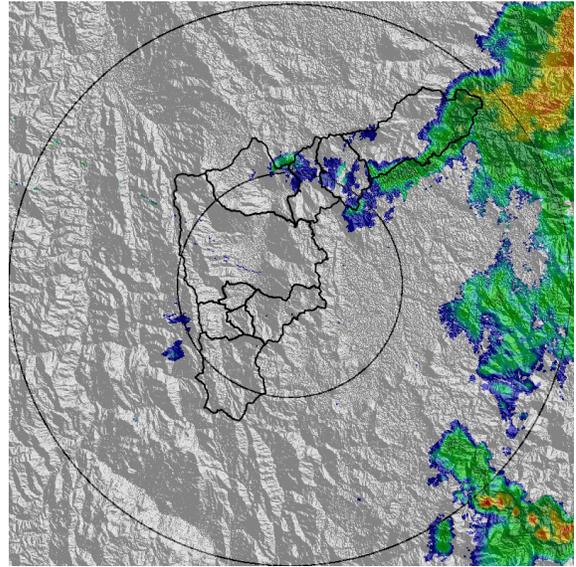
(f) 2018-09-01 03:21

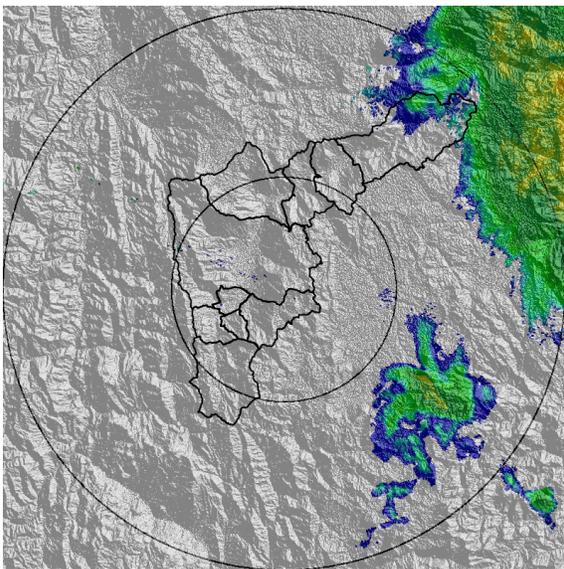
(g) 2018-09-01 04:19

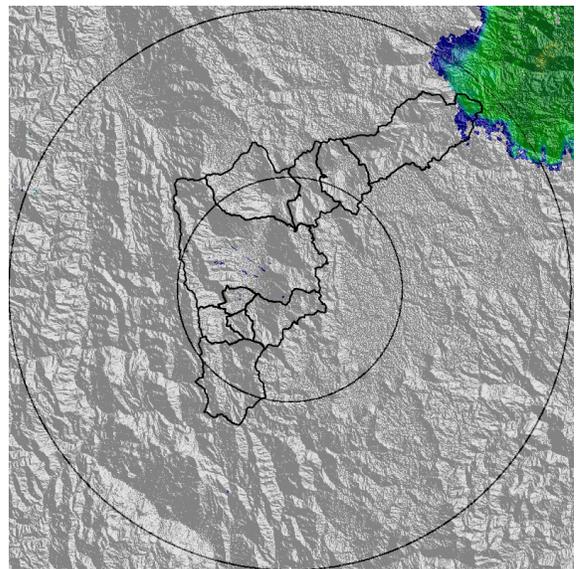
(h) 2018-09-01 07:00

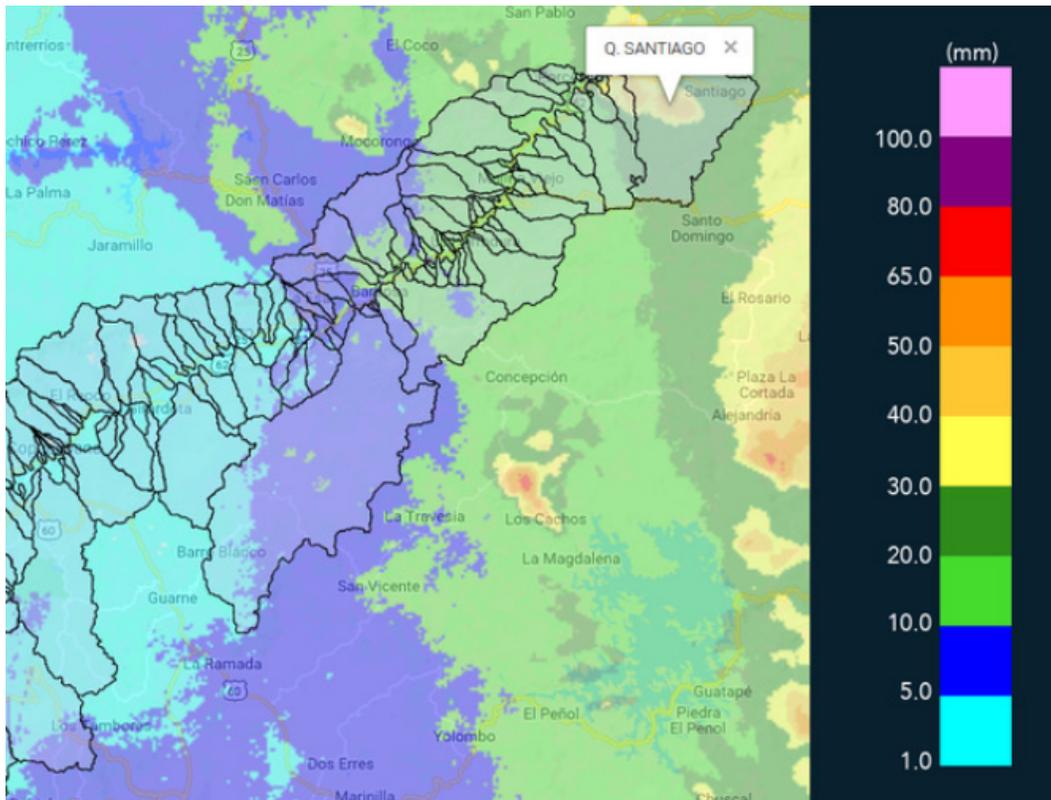
Los máximos acumulados de radar oscilaron entre los 30 y 50 mm, en la cuenca de la quebrada Santiago.

(i) Mapa de acumulados de lluvia radar durante el evento

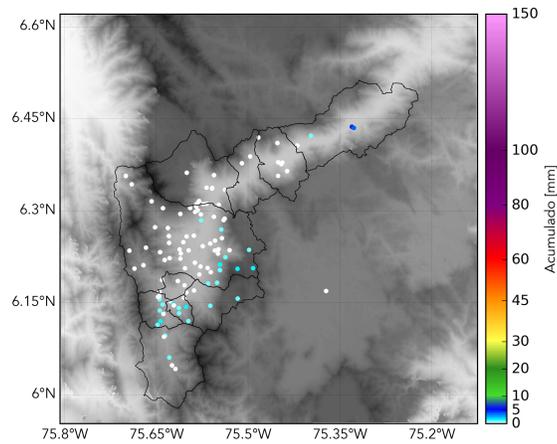
(j) Boletín Precipitación
