REGISTRO DE EVENTOS DE PRECIPITACIÓN			
FECHA: 2018-09-03		EVENTO N: 1481	
Caracterización de los eventos		Estaciones que registraron el evento	
Fecha inicio: 2018-09-03	Hora inicio: 20:14:00	N°	Nombre de la estación
Fecha fin: 2018-09-04	Hora fin: 06:53:00	53	Colegio Eduardo Santos
Duración evento	10 horas 39 min	18	Escuela El Salado
Mayor intensidad de lluvia		43	Escuela Rural Quebrada Larga
Magnitud	109.73 mm/hora Hora: 01:09:00	171	Escombrera Mocatan - Pluvio
Estación	53. Colegio Eduardo Santos	27	Centro de Salud San Javier La Loma
Municipio	Medellin, 13 San Javier	8	Escuela CEDEPRO
Mayor registro de lluvia acumulada		3	Escuela Rural Yarumalito
Magnitud	37.59 mm	29	Escuela Marina Orth
Estación	53. Colegio Eduardo Santos	58	Escuela Luis Javier Garcia Isaza
Municipio	Medellin, 13 San Javier	11	Escuela Rural Fabio Zuluaga
Descripción acerca de la formación del evento		24	I.E Republica de Uruguay
Inicia con la formación de un sistema de intensidad baja-moderada en el corregimiento de Palmitas (Medellín), mientras que en Envigado se forma un sistema de baja intensidad que se desplaza hacia el nor-occidente hasta disiparse en el centro de Medellín. Luego ingresan sistemas desde el or

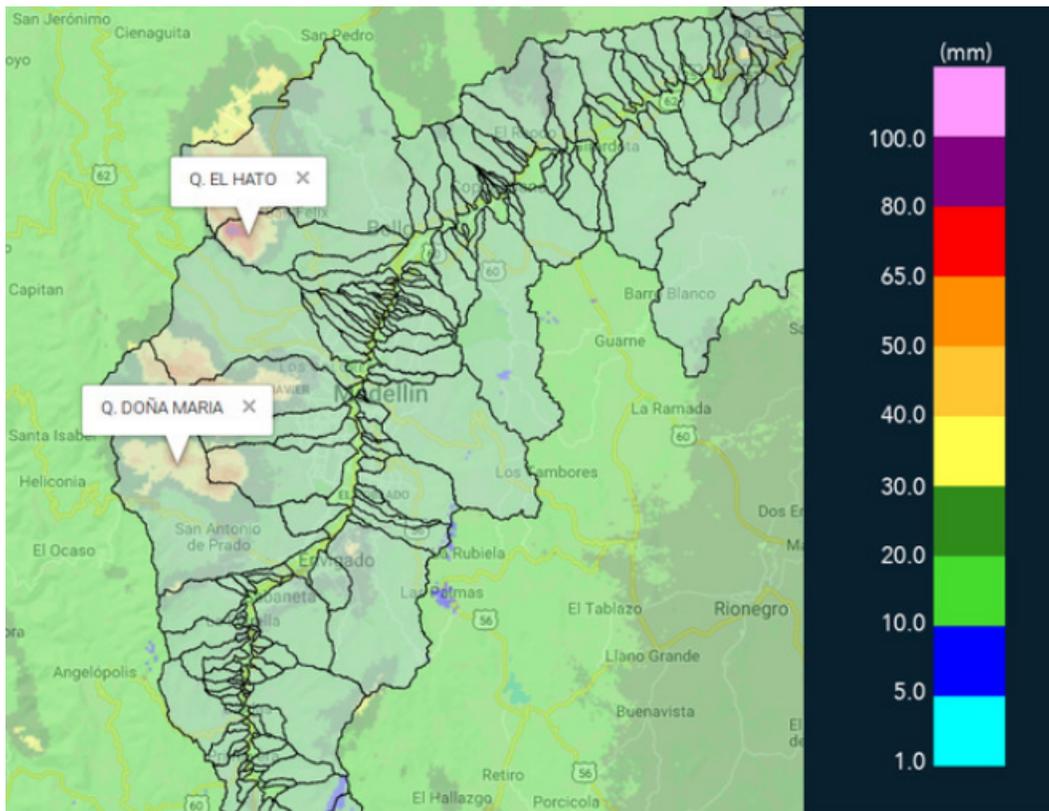
Los mayores acumulados de radar se presentaron sobre las cuencas de las quebradas Doña María, La Hueso y El Hato, con valores entre los 50 y 80 mm.

(i) Mapa de acumulados de lluvia radar durante el evento

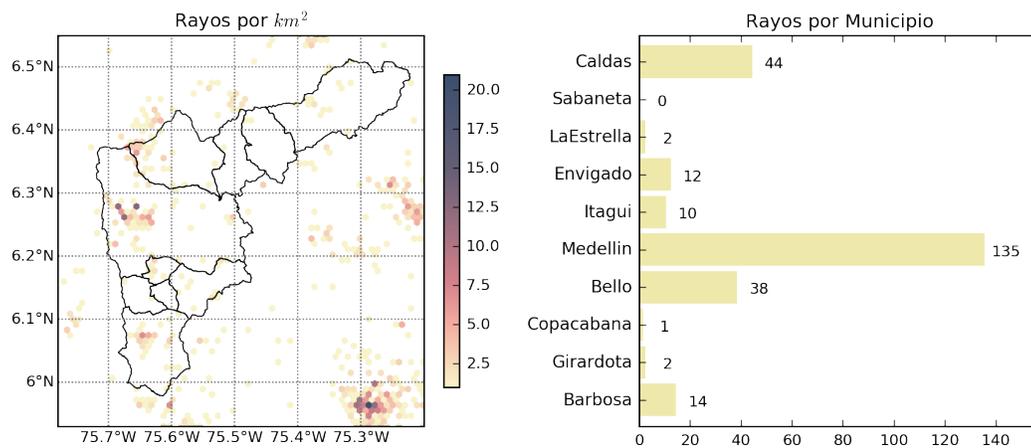
Se registraron 258 descargas eléctricas de tipo nube-tierra, de las cuales 135 fueron en Medellín.

(j) Mapa de descargas eléctricas durante el evento

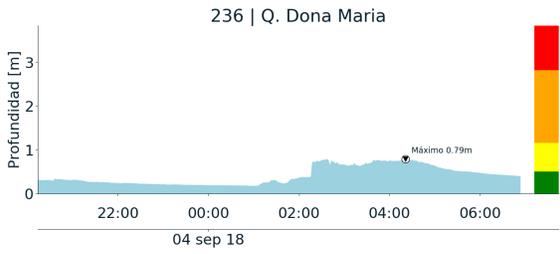
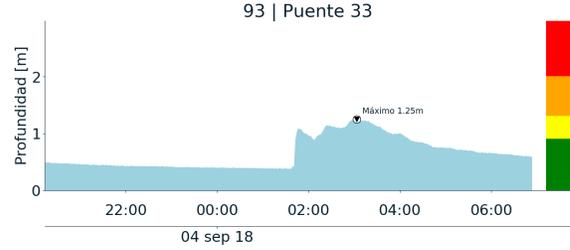
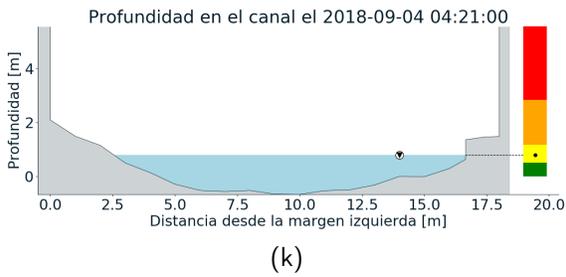
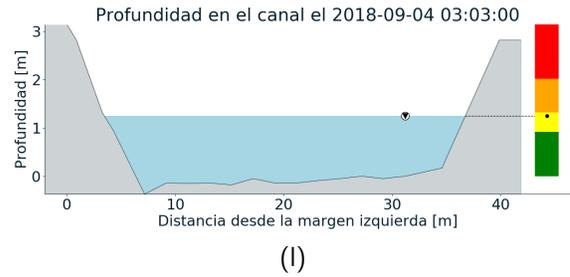
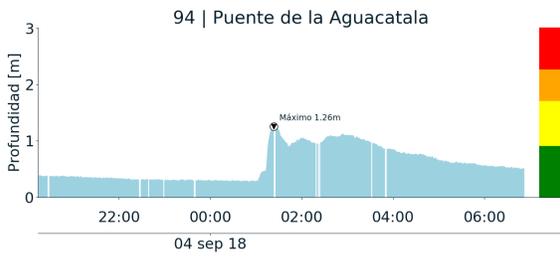
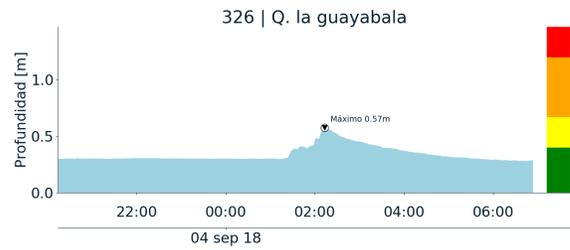
RESUMEN DE REGISTROS DE NIVEL				
Estación	Ubicación	Pico de la hidrografa [m]	Fecha y Hora	Máximo nivel de riesgo alcanzado
236. Q. Dona Maria	Itagui - Santa Maria No. 2	0.77	2018-09-04 02:35	Amarillo
108. Santa Rita - San Antonio de Prado	Medellin	1.43	2018-09-04 02:00	Amarillo
94. Puente de la Aguacatala	Medellin - 14 El Poblado	1.23	2018-09-04 01:25	Amarillo
93. Puente 33	Medellin - 10 La Candelaria	1.24	2018-09-04 03:00	Amarillo

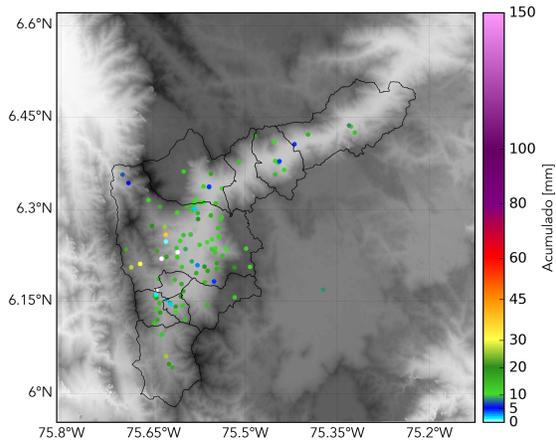
(p) Boletin Precipitacion

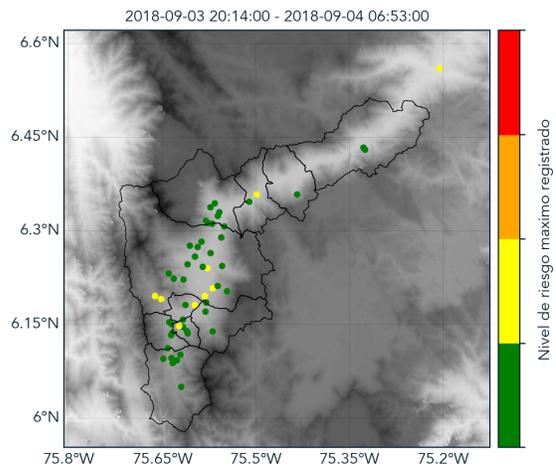
(q) Boletin Nivel
