IMÁGENES DEL RADAR METEOROLÓGICO

FECHA: 2018-10-06

EVENTO N: 1513

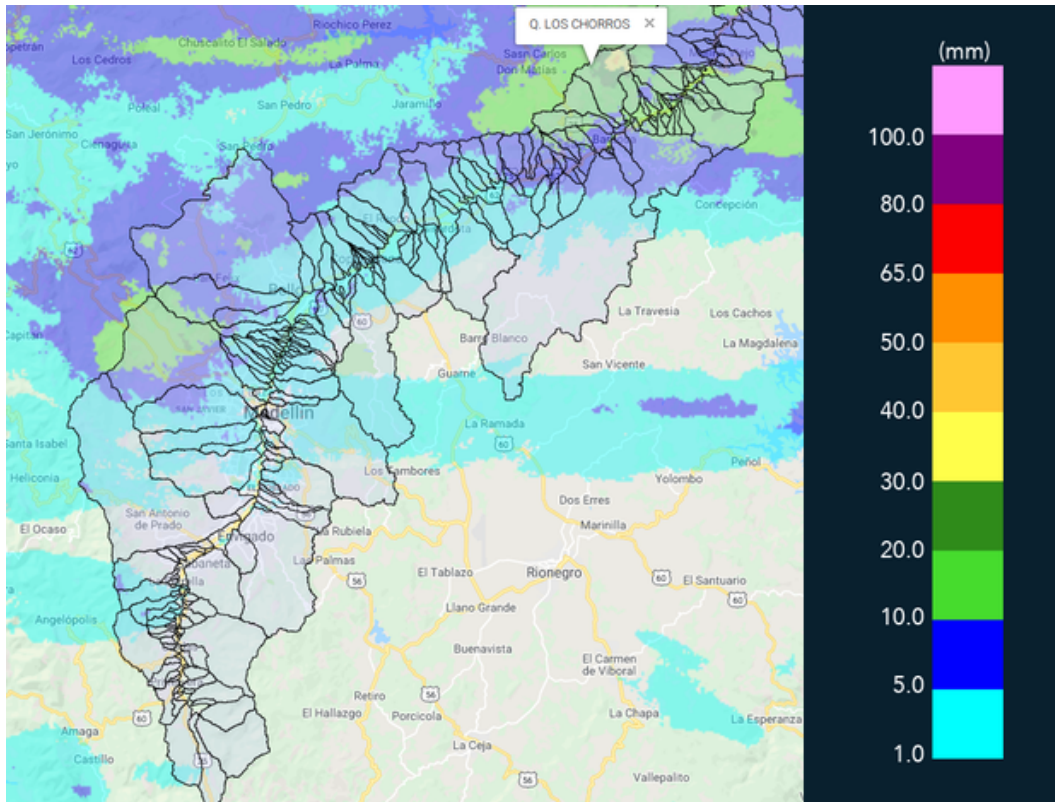
Los mayores acumulados registrados por el radar meteorológico fueron cercanos a los 40 mm, en la cuenca de la quebrada Los Chorros, al norte de Barbosa.

(i) Mapa de acumulados de lluvia radar durante el evento

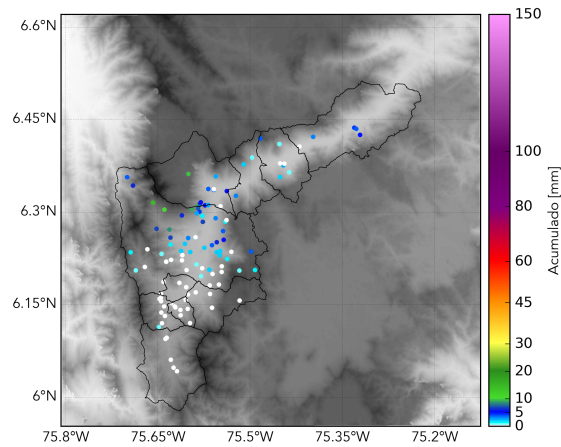
(j) Boletín Precipitación
