IMÁGENES DEL RADAR METEOROLÓGICO

FECHA: 2018-11-12

EVENTO N: 1557

MAPA ACUMULADO RADAR

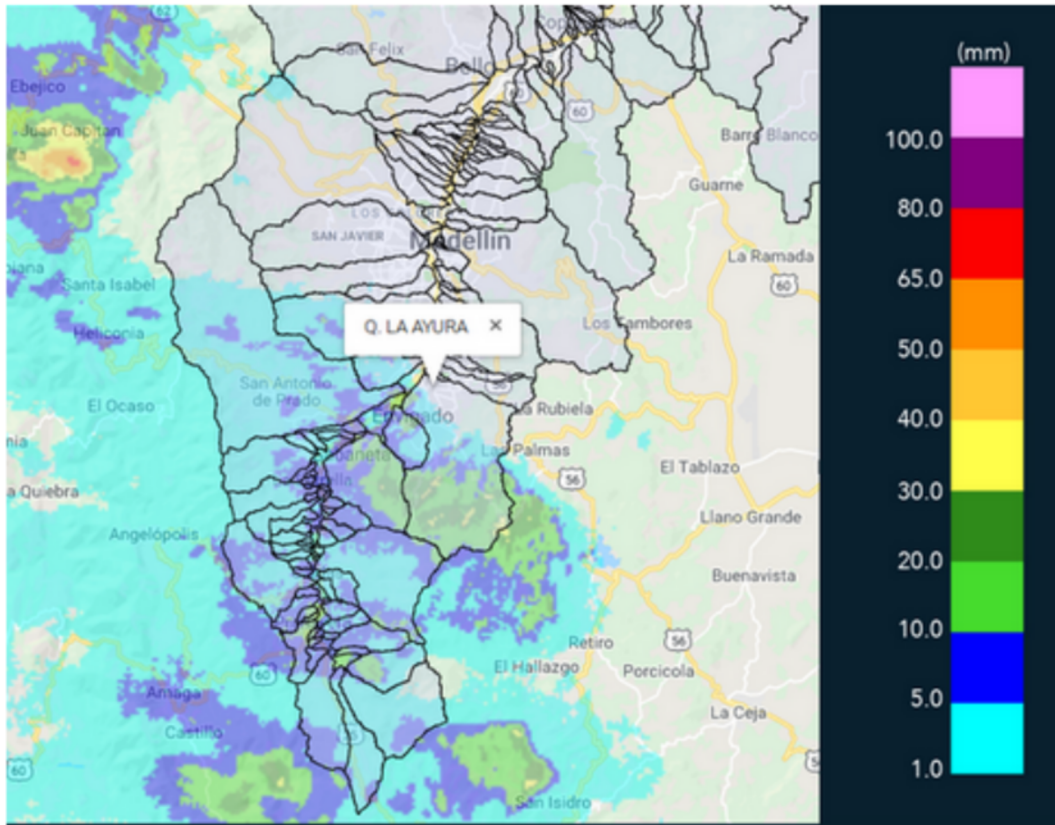
En la Q. Ayurá se registraron los mayores acumulados, con algunas zonas de la parte alta que alcanzaron los 40mm.

(e) Mapa de acumulados de lluvia radar durante el evento

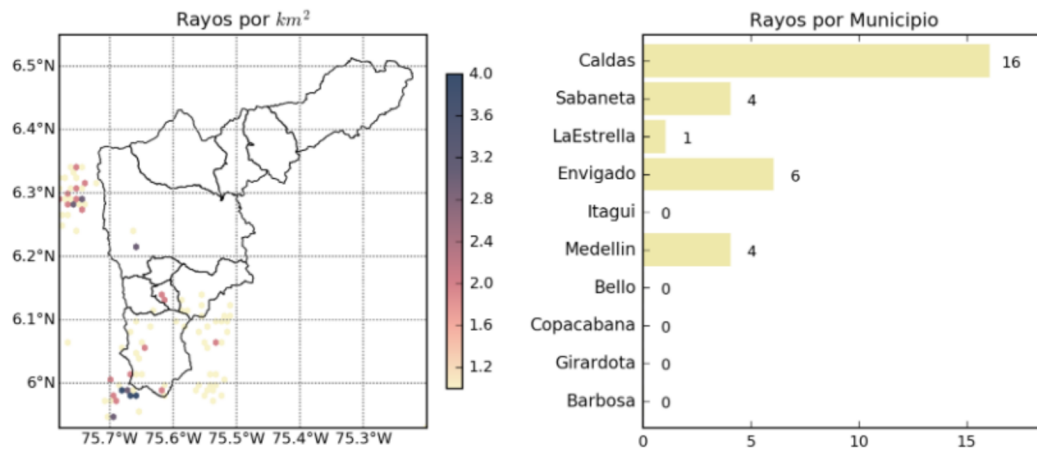
Se registraron 31 descargas eléctricas tipo nube-tierra durante el evento, la mayoría de estas en Caldas a lo largo del occidente del municipio.

(f) Mapa de descargas eléctricas durante el evento

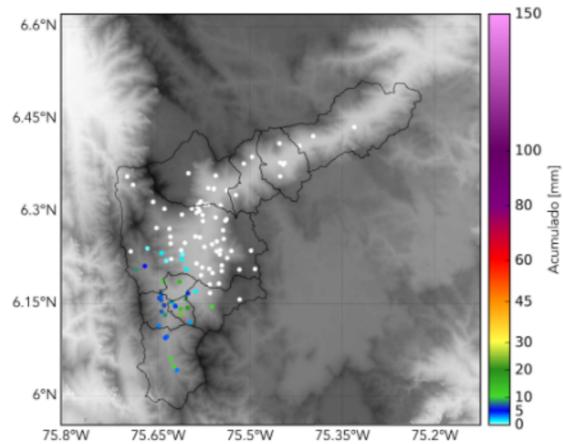
(g) Boletín Precipitación
