IMÁGENES DEL RADAR METEOROLÓGICO

FECHA: 2019-01-17

EVENTO N: 1599

MAPA ACUMULADO RADAR

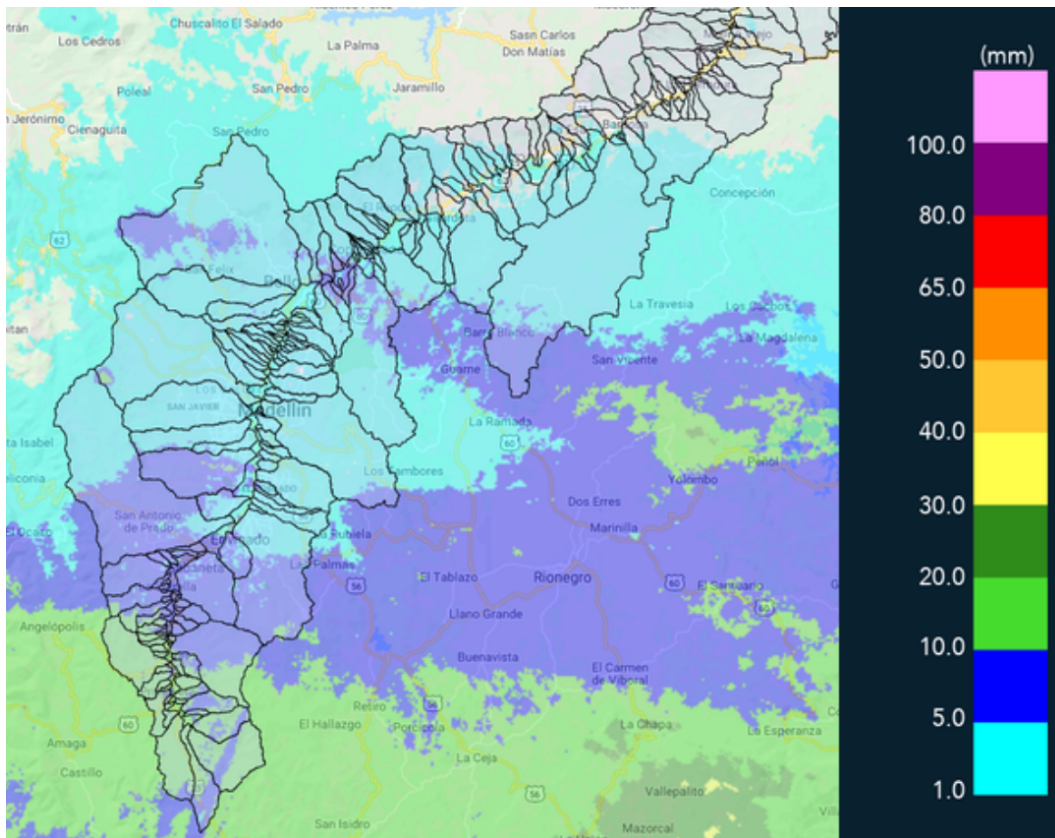
Los mayores acumulados de precipitación registrados por el radar se presentan en el municipio de Caldas, sobre gran parte de su territorio con valores cercanos a 20mm.

(e) Mapa de acumulados de lluvia radar durante el evento

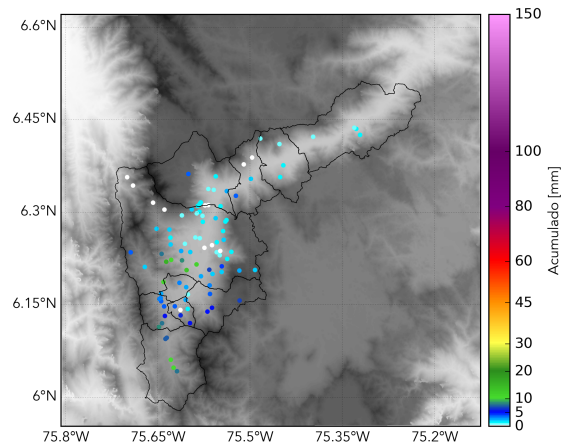
(f) Boletín Precipitación
