REGISTRO DE EVENTOS DE PRECIPITACIÓN

FECHA: 2019-02-16	EVENTO N: 1607
-------------------	----------------

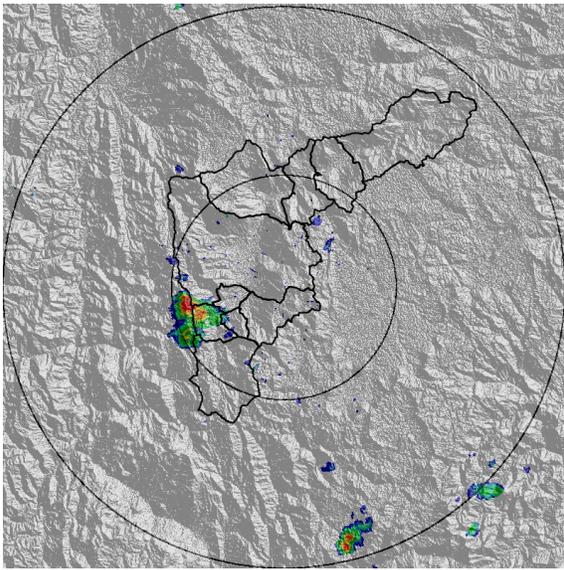
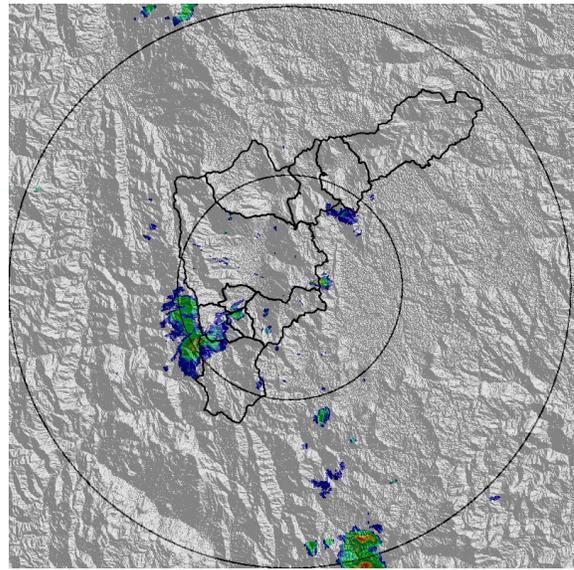
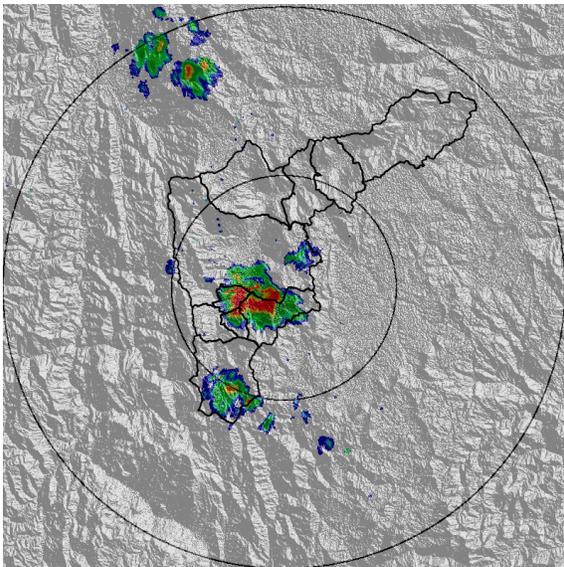
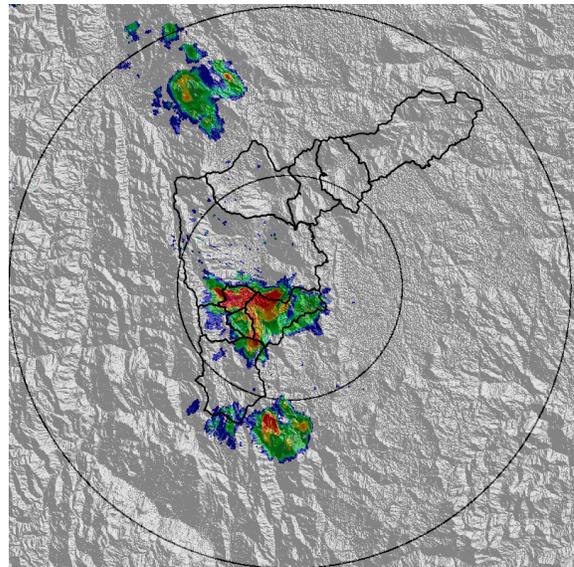
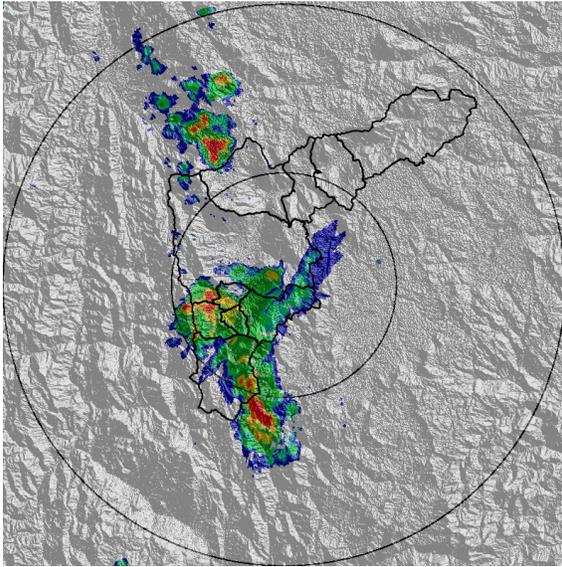
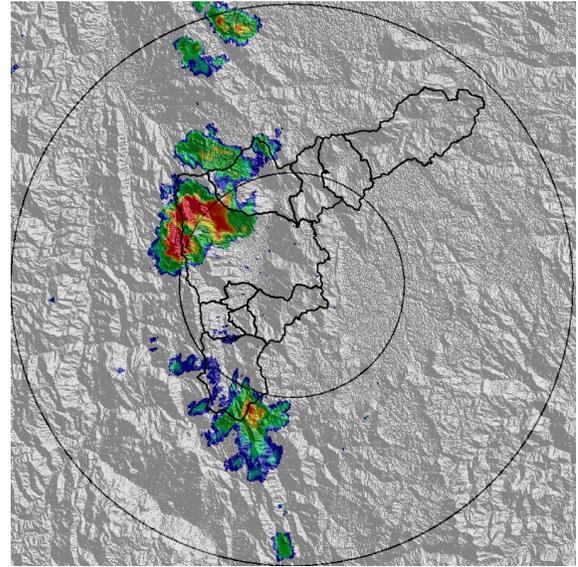
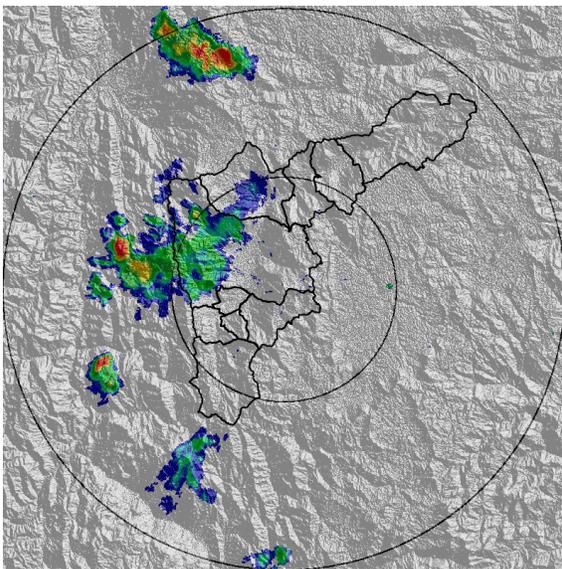
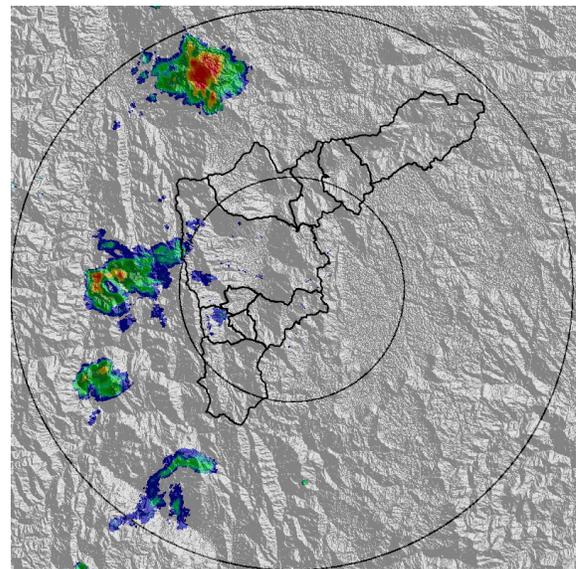
IMÁGENES DEL RADAR METEOROLÓGICO

(a) 2019-02-16 13:44

(b) 2019-02-16 13:59

(c) 2019-02-16 14:46

(d) 2019-02-16 15:07

(e) 2019-02-16 15:27

(f) 2019-02-16 16:04

(g) 2019-02-16 16:35

(h) 2019-02-16 16:56

Caracterización de los eventos		Estaciones que registraron el evento		
Fecha inicio: 2019-02-16	Hora inicio: 13:38:00	N°	Nombre de la estación	Acumulado (mm)
Fecha fin: 2019-02-16	Hora fin: 16:56:00	19	Tecnologico Antioquia	24.13
Duración evento	3 horas 18 min	36	Colegio Concejo de Itagui	20.83
Mayor intensidad de lluvia		244	Bomberos Envigado - Pluvio	20.57
Magnitud	100.58 mm/hora Hora: 15:02:00	65	I.E Las Lomitas	16.26
Estación	19. Tecnologico Antioquia	50	Universidad CES (Sabaneta)	15.75
Municipio	Itagui, Comuna 01	288	Colegio Waldorf - Pluviografica	14.22
Mayor registro de lluvia acumulada		67	I.E Juan Echeverry Abad	11.43
Magnitud	24.13 mm	334	Manuel Mejia Vallejo - pluviografica	9.14
Estación	19. Tecnologico Antioquia	15	Colegio San Lucas	8.64
Municipio	Itagui, Comuna 01	38	Casa Cultura La Estrella	8.13
Descripción del evento de precipitación		34	I.E La Doctora	7.87
<p>El evento inicia con la formación de un núcleo de alta intensidad en los límites de La Estrella y San Antonio de Prado, este se dirigió hacia el sur rápidamente, luego se forma un sistema con núcleos de alta intensidad en Caldas y a su vez al sur de Medellín, el último gana intensidad y extensión sobre todos los municipios del sur, provocando fuertes precipitaciones sobre Envigado, Itagüi y Sabaneta, mientras este se disipaba desplazándose hacia el sur-occidente; luego ingresan dos nuevos sistemas con altas intensidades al corregimiento de Palmitas y San Cristóbal (Medellín occidente) y a Bello, estos últimos sistemas se unieron y se dirigían hacia el sur-occidente disipándose alrededor de las 16:56, dejando así el valle libre de precipitaciones.</p>		230	Alcaldía La Estrella - Pluvio	7.37

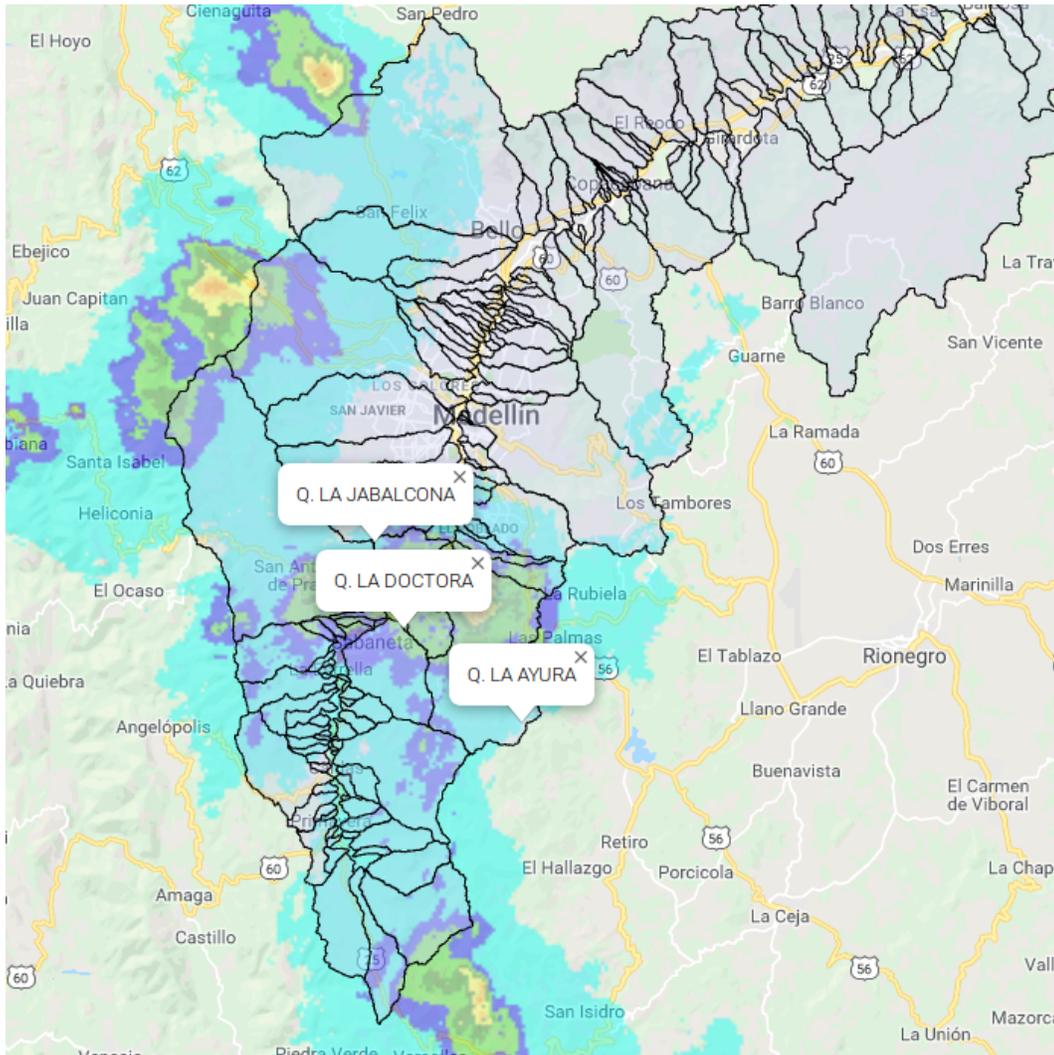
(i) Mapa de acumulados de lluvia radar durante el evento

Los mayores acumulados de precipitación registrados por el radar se presentaron en las cuencas de las quebradas La Doctora, Q. La Jabalcona y Q. La Ayurá con valores de hasta 40-50 mm.

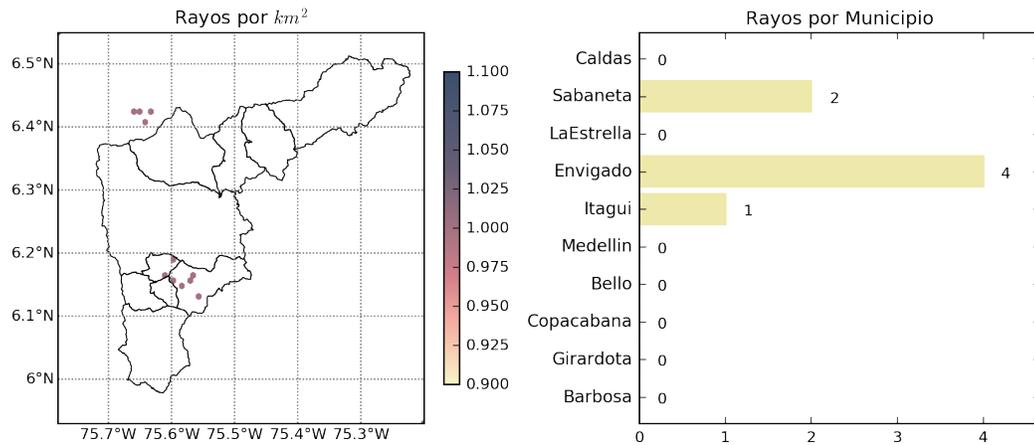
(j) Mapa de descargas eléctricas durante el evento

Durante el evento se presentaron 7 descargas eléctricas, una en Itagüí, 4 en Envigado y 2 en Sabaneta.

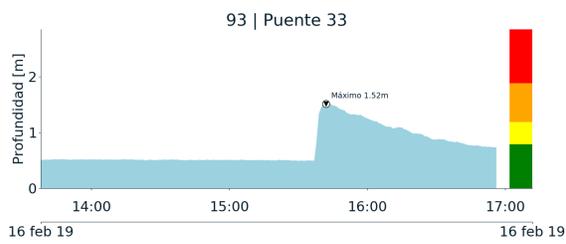
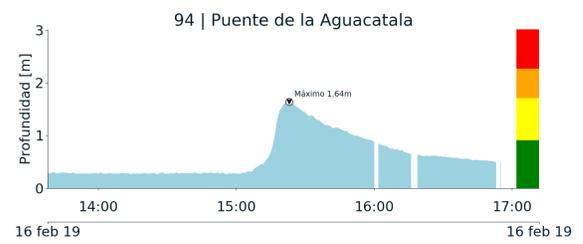
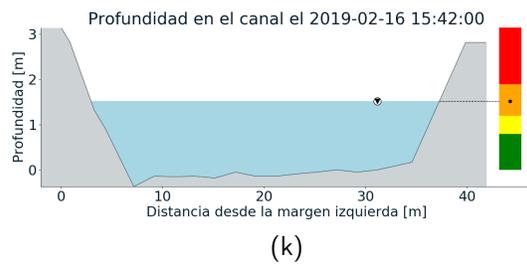
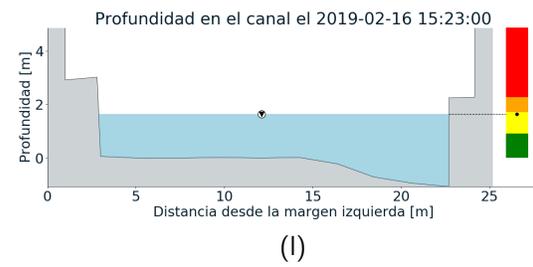
RESUMEN DE REGISTROS DE NIVEL				
Estación	Ubicación	Pico de la hidrografa [m]	Fecha y Hora	Máximo nivel de riesgo alcanzado
93. Puente 33	Medellín - 10 La Candelaria	1.52	2019-02-16 15:02:00	Naranja
94. Puente de la Aguacatala	Medellín - 15 Guayabal	1.64	2019-02-16 15:02:00	Amarillo
