| REGISTRO DE EVENTOS DE PRECIPITACIÓN | | | | |
| FECHA: 2019-03-20 | | | EVENTO N: 1635 | |

IMÁGENES DEL RADAR METEOROLÓGICO

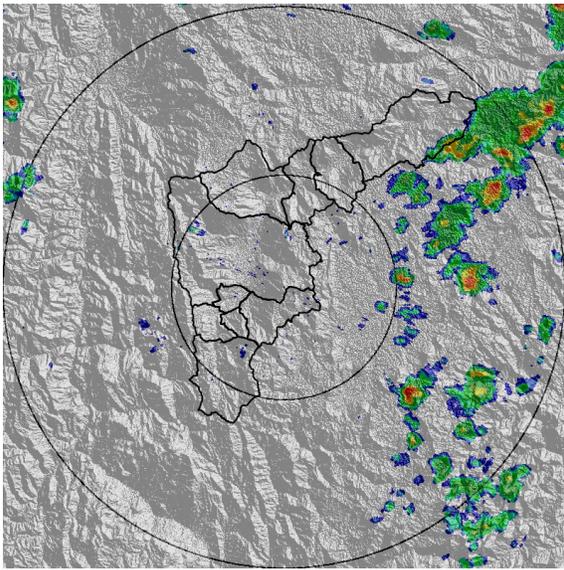
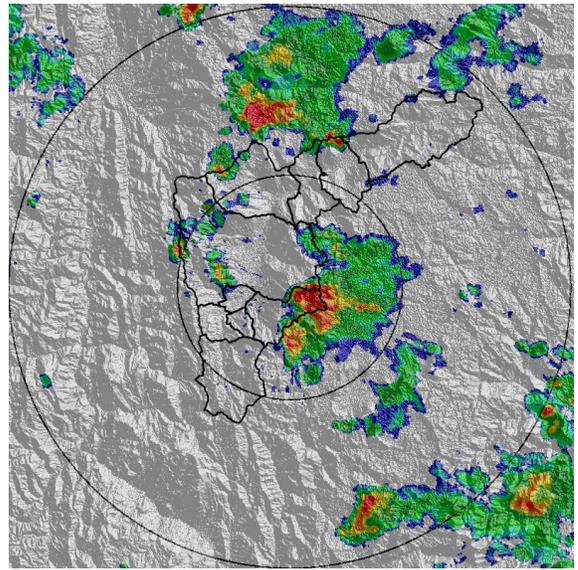
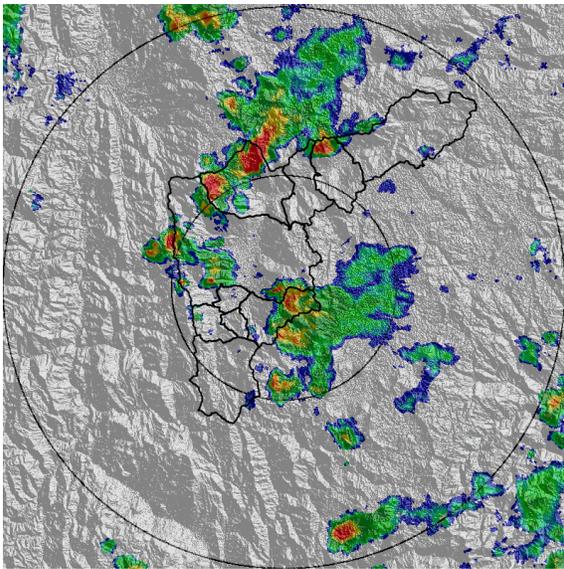
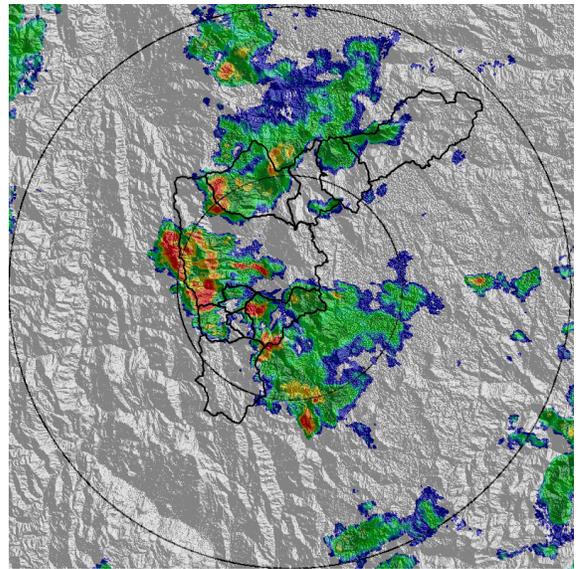
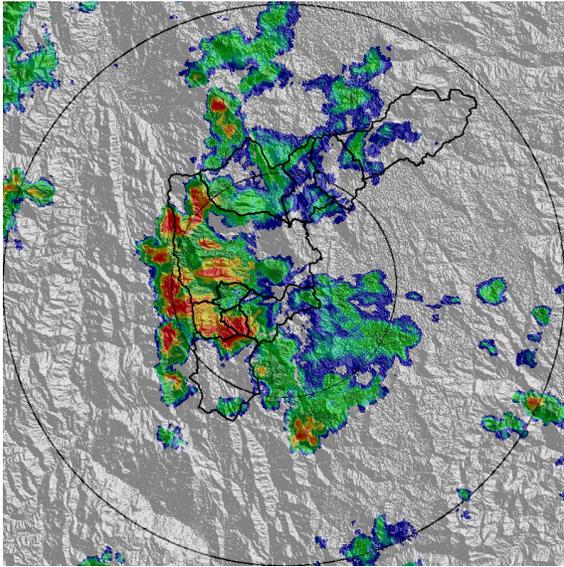
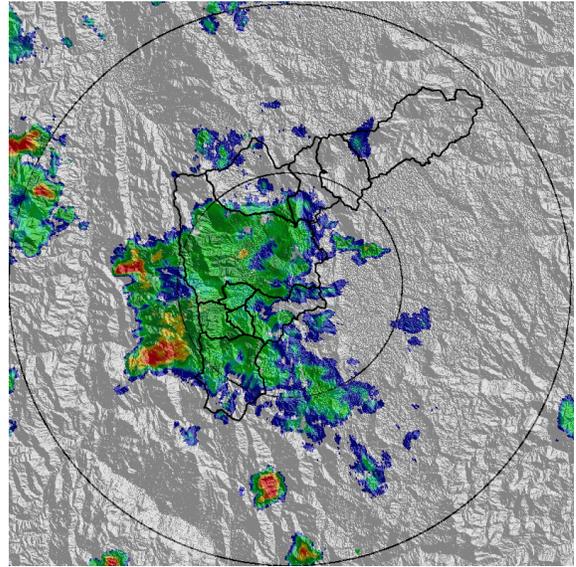
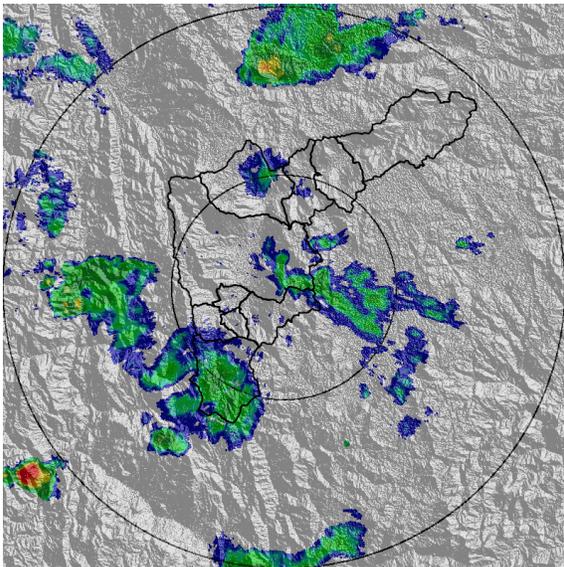
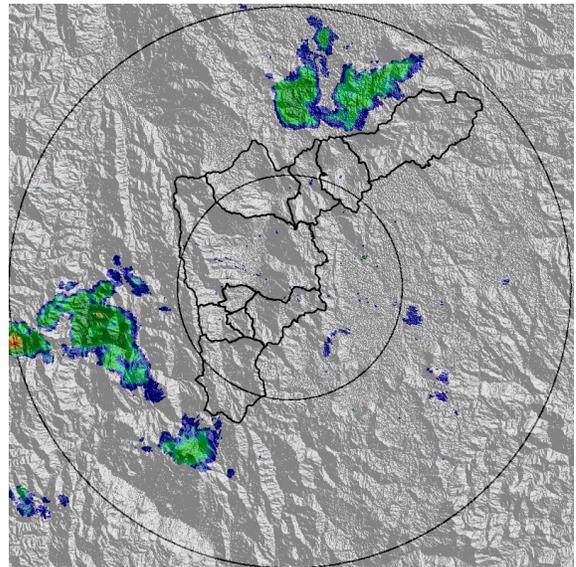
| REGISTRO DE EVENTOS DE PRECIPITACIÓN | | | | |
|---|---|--|---|---|
| <p>El evento inicia a las 11:55 con el ingreso de un sistema de altas intensidades por el oriente de Barbosa; cerca de las 12:45 este sistema sale del valle mientras otro sistema con núcleo de moderada intensidad y poca extensión se genera en el municipio de Caldas, el cual se desplazó hacia el nororiente. 90 minutos más tarde, ingresa un sistema con altas intensidades por la ladera oriental de Medellín y Envigado ganando extensión cerca de las 14:45, momento en el que otro sistema de similares características ingresa por el occidente de los municipios de Bello, Copacabana y Barbosa; simultáneamente, se formó un sistema de alta intensidad en el corregimiento de San Antonio de Prado el cual se expandió hacia Altavista y municipios del sur. Cerca de las 16:42 continúan las precipitaciones de baja a moderada intensidad sobre Medellín y municipios del sur. Finalmente, los sistemas se disipan por completo dejando el valle libre de precipitación cerca de las 19:00.</p> | | | 49 | Colegio Latino (Av. Las Palmas) |

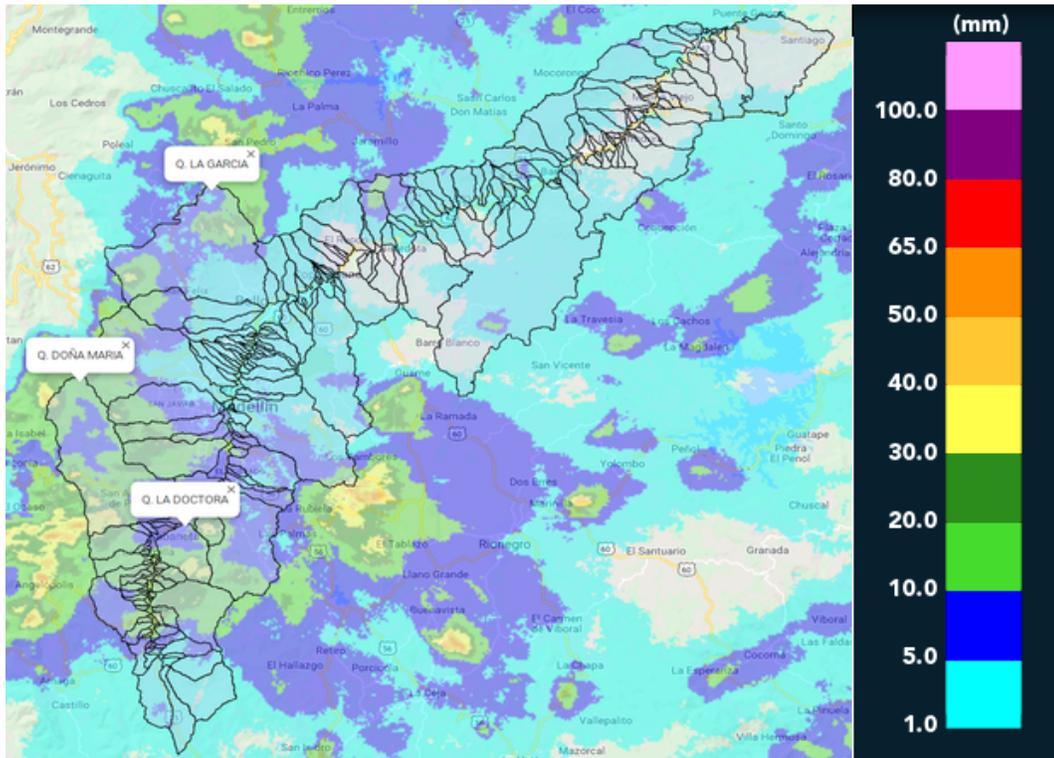
Los mayores acumulados de radar se registraron en la cuencas de Q. Doña María, Q. La García y Q. La Doctora; con valores máximos entre 40 y 50 mm.

(i) Mapa de acumulados de lluvia radar durante el evento

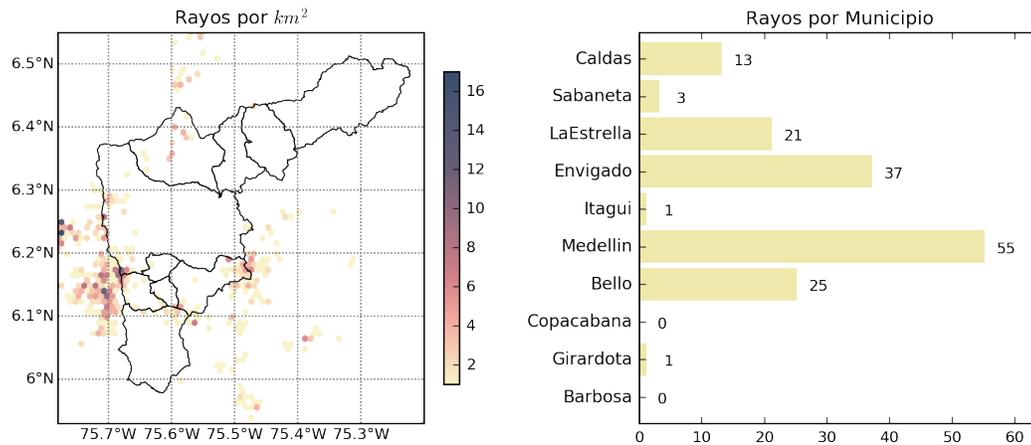
Se registraron 156 descargas eléctricas, principalmente en Medellín con 55 y Envigado con 37.

(j) Mapa de descargas eléctricas durante el evento
