## REGISTRO DE EVENTOS DE PRECIPITACIÓN

FECHA: 2019-05-13

EVENTO N: 1678

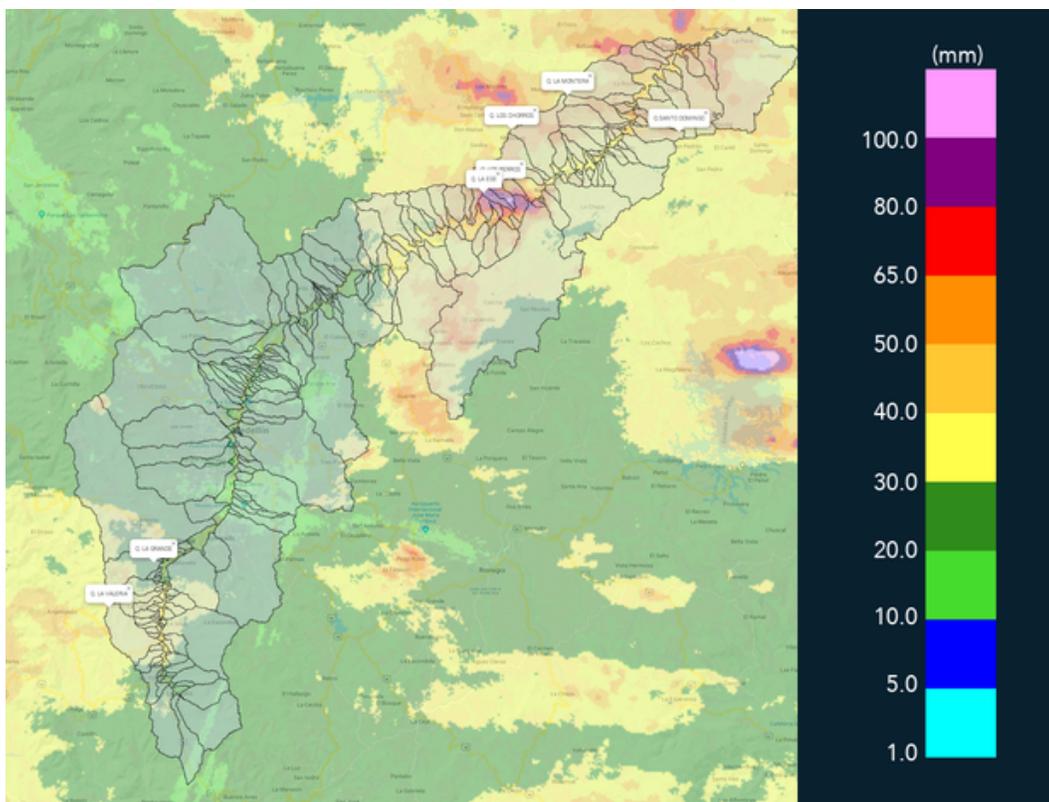
Los máximos acumulados de radar se registraron sobre el norte del valle en las cuencas de Q. Los Perros, Q. La Ese y Q. Los Laureles con valores máximos entre 65 y 100mm; además en las quebradas La Montera, Q. Santo Domingo, Q. Los Chorros, Q. La Grande y Q. La Valeria y aledañas a las anteriormente mencionadas se alcanzaron acumulados entre 30-65 mm.

(i) Mapa de acumulados de lluvia radar durante el evento

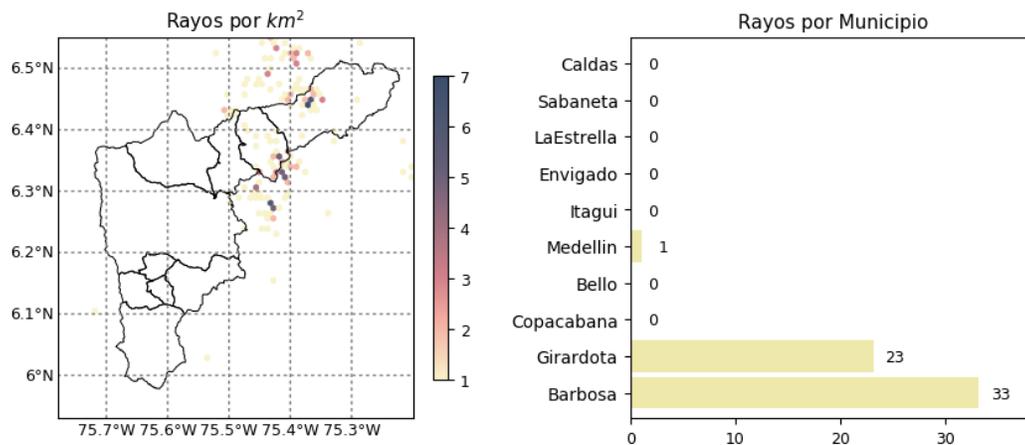
Se presentaron 57 descargas eléctricas de tipo nube-tierra, en su mayoría en Barbosa (33) y Girardota (23).

(j) Mapa de descargas eléctricas durante el evento

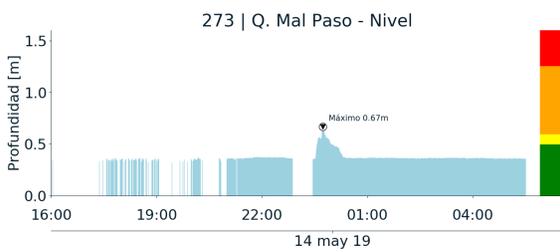
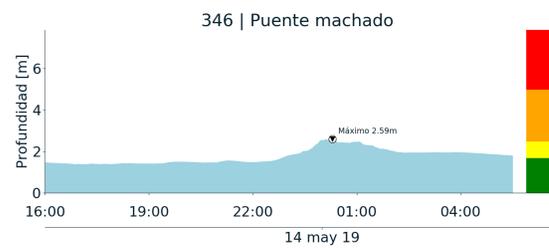
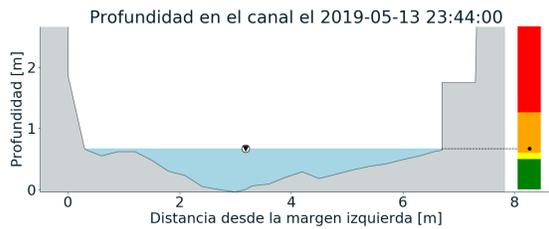
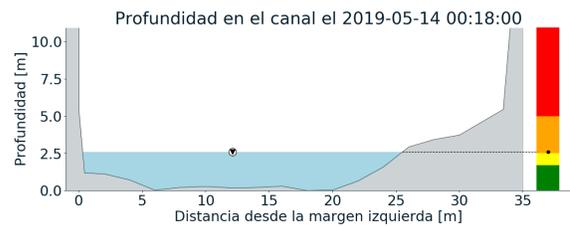
RESUMEN DE REGISTROS DE NIVEL				
Estación	Ubicación	Pico de la hidrografa [m]	Fecha y Hora	Máximo nivel de riesgo alcanzado
346. Puente machado	Copacabana - Comuna 10	2.59	2019-05-14 00:05:00	Naranja
273. Q. Mal Paso - Nivel	Medellin - 07 Robledo	0.67	2019-05-13 23:05:00	Naranja
