IMÁGENES DEL RADAR METEOROLÓGICO

FECHA: 2019-07-04

EVENTO N: 1721

MAPA ACUMULADO RADAR

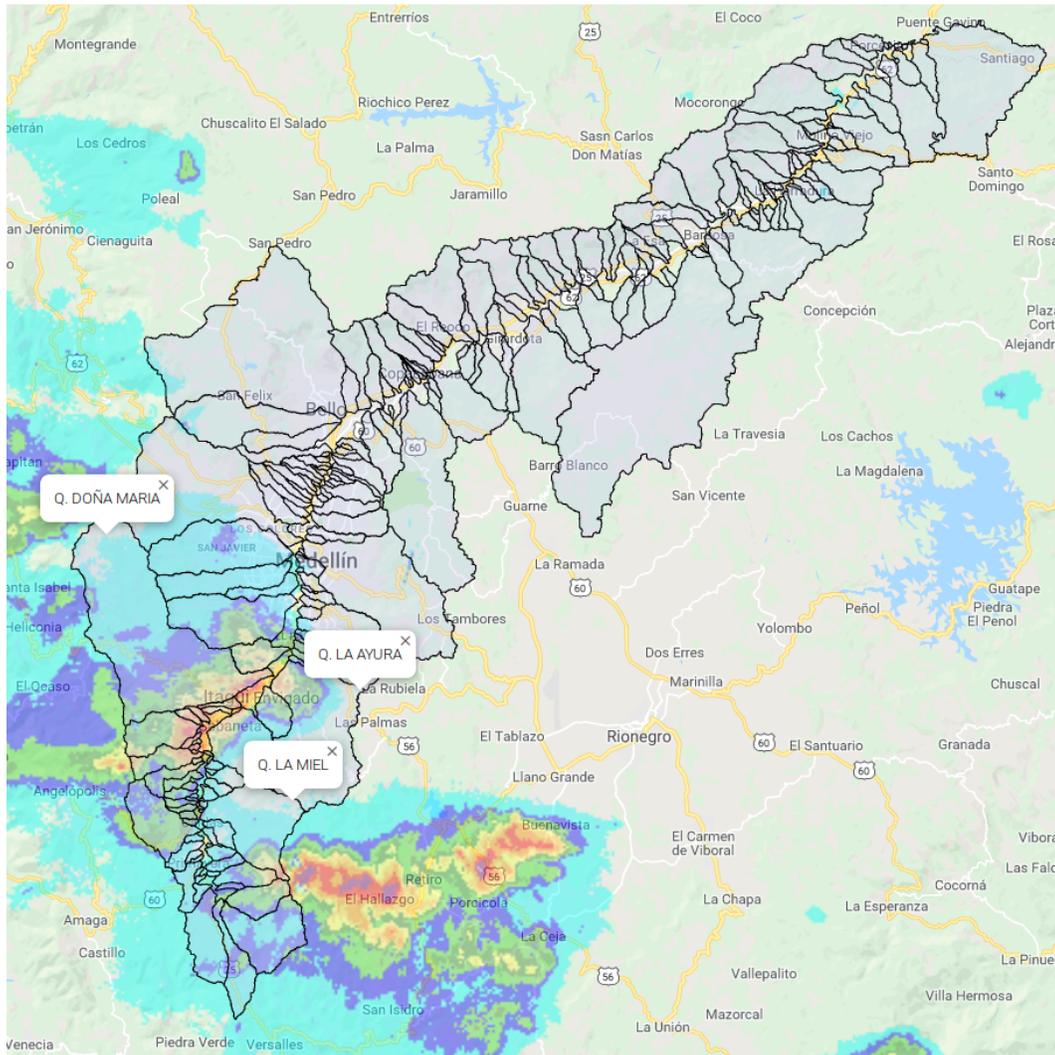
Los mayores acumulados de precipitación de radar se registraron sobre las cuencas de los municipios del sur, entre ellas Q. Doña María, Q. Ayurá y Q. La Miel.

(f) Mapa de acumulados de lluvia radar durante el evento

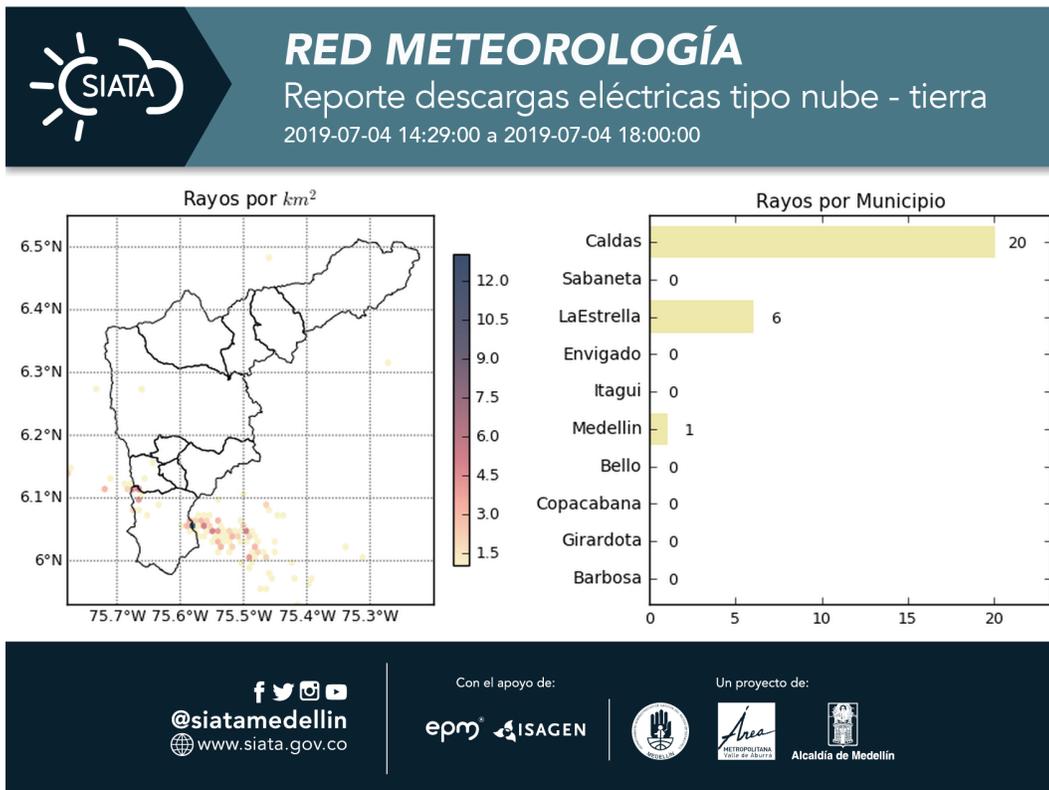
Se registraron 27 descargas electricas de tipo nube - tierra dentro del Valle, distribuidas principalmente en el municipio Caldas(20) y La Estrella (6).

(g) Mapa de descargas eléctricas durante el evento

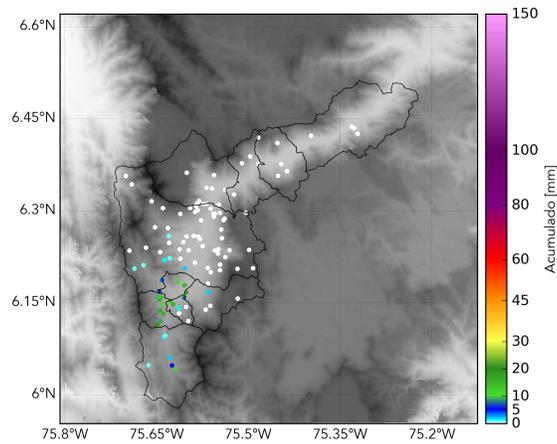
(h) Boletín Precipitación
