REGISTRO DE EVENTOS DE PRECIPITACIÓN			
FECHA: 2019-11-19		EVENTO N: 1824	
Caracterización de los eventos		Estaciones que registraron el evento	
Fecha inicio: 2019-11-19	Hora inicio: 11:32:00	N°	Nombre de la estación
Fecha fin: 2019-11-20	Hora fin: 05:22:00	48	Escuela Rural Santa Angela
Duración evento	17 horas 50 min	20	Fundacion Hogares Claret
Mayor intensidad de lluvia		281	Megacolegio - Pluviografica
Magnitud	91.44 mm/hora Hora: 02:22:00	242	IE Jesus Maria Valle
Estación	242. IE Jesus Maria Valle	7	Escuela Republica de Cuba
Municipio	Medellin, 06 Doce Octubre	14	Escuela El Triunfo
Mayor registro de lluvia acumulado		241	Sede Social Picacho Las Vegas
Magnitud	62.99 mm	24	I.E Republica de Uruguay
Estación	48. Escuela Rural Santa Angela	353	Villa del Socorro - Pluviografica
Municipio	Medellin, El Carmelo	356	Villa Niza - Pluviografica
Descripción del evento de precipitación		121	I.E Barrio Paris
<p>Durante toda la tarde se registraron lluvias de moderada-alta intensidad debido a sistemas de precipitación dispersos por todo el valle y gran parte del departamento de Antioquia, que presentaban un desplazamiento sur-occidental. Alrededor de las 17:00 los sistemas comienzan a disiparse

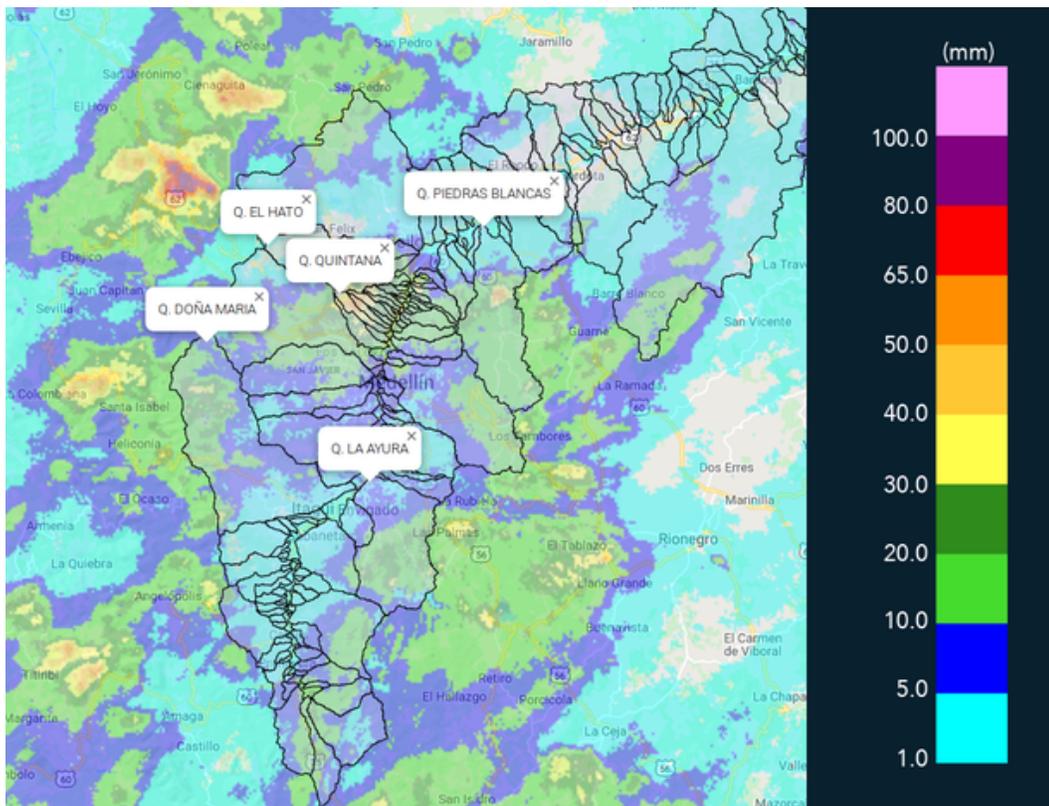
Los mayores acumulados de radar se registraron en las cuencas: Q. El Hato, Q. La Ayurá, Q. Piedras Blancas, Q. Quintana y Q. Doña Maria con valores de hasta 50 mm , en las demás cuencas se registraron acumulados entre 5 mm a 20 mm.

(m) Mapa de acumulados de lluvia radar durante el evento

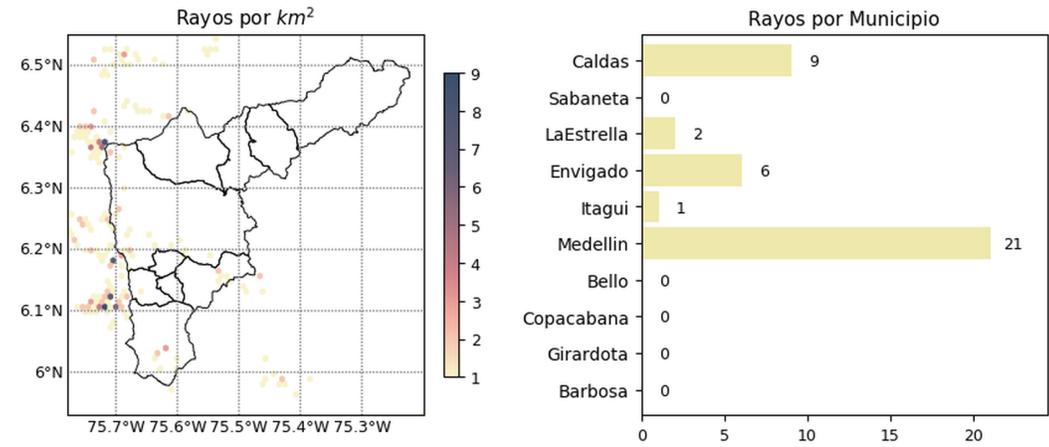
Se registraron 39 descargas eléctricas de tipo nube-tierra: 21 de ellas en Medellín y 9 en Caldas

Reporte descargas eléctricas tipo nube - tierra  
2019-11-19 11:32:00 a 2019-11-20 05:22:00

(n) Mapa de descargas eléctricas durante el evento

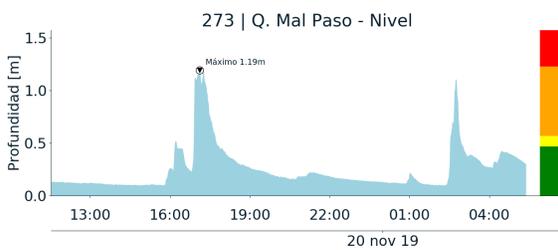
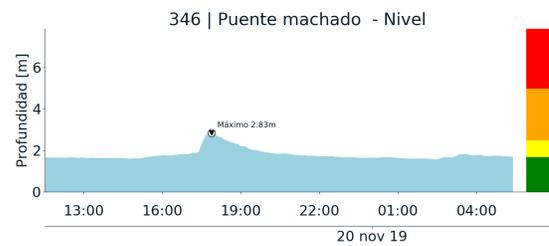
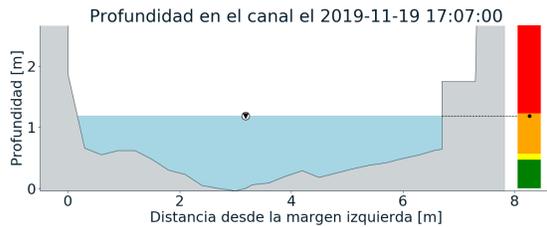
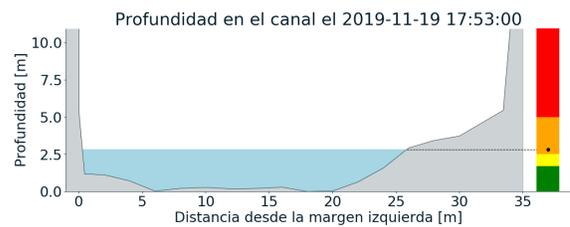
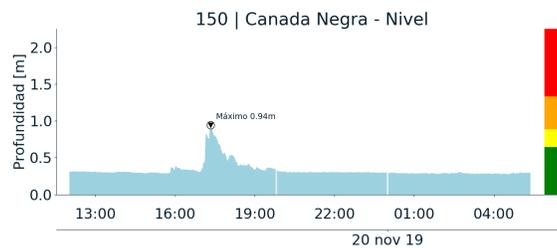
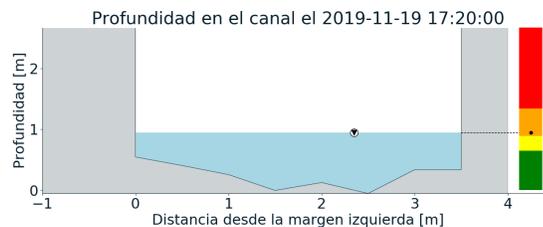
RESUMEN DE REGISTROS DE NIVEL				
Estación	Ubicación	Pico de la hidrografa [m]	Fecha y Hora	Máximo nivel de riesgo alcanzado
346. Puente machado - Nivel	Bello - Comuna 10	2.83	2019-11-19 17:53:00	Naranja
273. Q. Mal Paso - Nivel	Medellin - 07 Robledo	1.19	2019-11-19 17:07:00	Naranja
150. Canada Negra - Nivel	Bello - Comuna 11	0.94	2019-11-19 17:20:00	Naranja

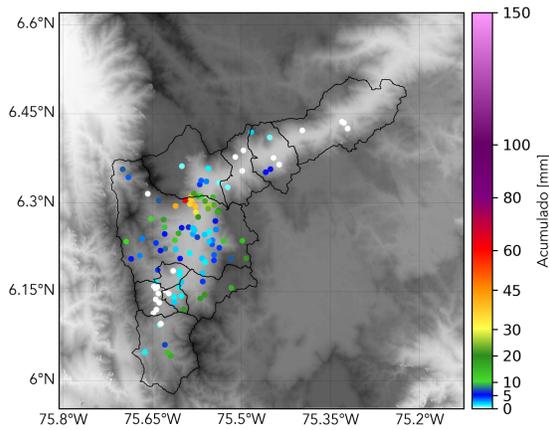
(r) Boletín Precipitación

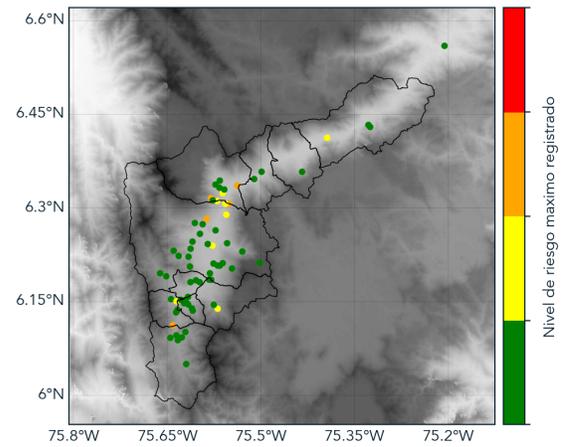
(s) Boletín Nivel
