REGISTRO DE EVENTOS DE PRECIPITACIÓN			
FECHA: 2020-05-28		EVENTO N: 1934	
<b>Caracterización de los eventos</b>		<b>Estaciones que registraron el evento</b>	
Fecha inicio: 2020-05-28	Hora inicio: 23:50:00	N°	Nombre de la estación
Fecha fin: 2020-05-29	Hora fin: 08:34:00	41	Comisaria El Poblado
Duración evento	8 horas 44 min	81	Bomberos Guayabal
<b>Mayor intensidad de lluvia</b>		429	Perfilador de Viento - Pluviografica
Magnitud	76.2 mm/hora Hora: 00:51:00	447	Deprimido San Juan Con Av Ferrocarril - Pluviografica
Estación	184. Miraflores	211	La Ladera
Municipio	Medellin, 09 Buenos Aires	45	AMVA
<b>Mayor registro de lluvia acumulada</b>		56	I.E Inem Jose Felix de Restrepo Sede Santa Catalina
Magnitud	28.96 mm	378	Edificio camacol - Pluviografica
Estación	41. Comisaria El Poblado	48	Escuela Rural Santa Angela
Municipio	Medellin, 14 El Poblado	17	Escuela El Corazon
<b>Descripción del evento de precipitación</b>		71	CEFA

IMÁGENES DEL RADAR METEOROLÓGICO

MAPA ACUMULADO RADAR

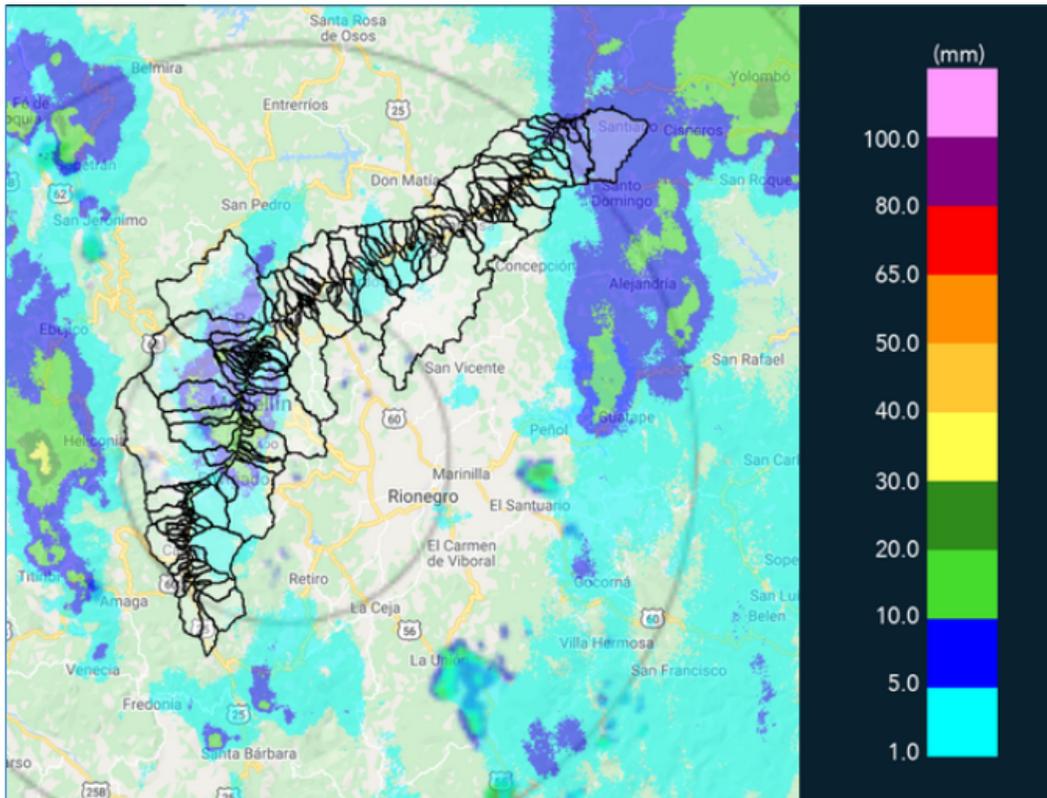
Las cuencas ubicadas al sur y centro de Medellín registraron los mayores acumulados de hasta 30 mm. Destacan las quebradas La Presidenta, La Hueso, Altavista y Santa Elena.

(i) Mapa de acumulados de lluvia radar durante el evento

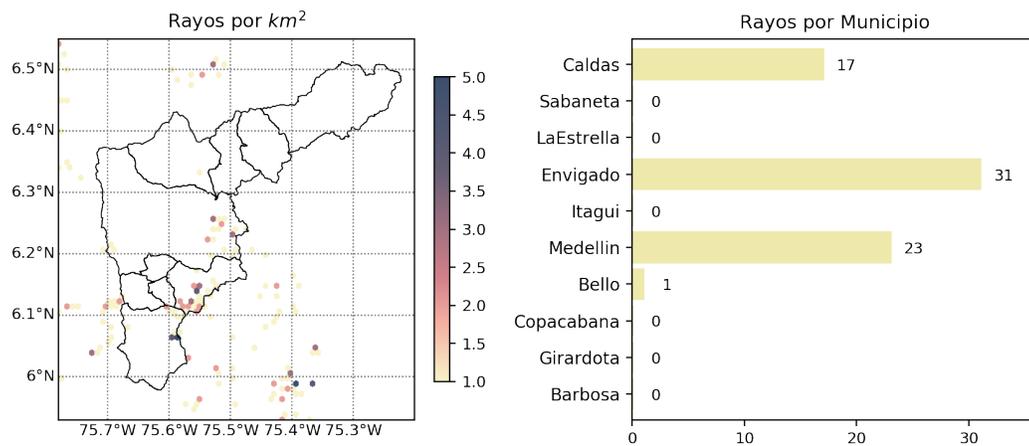
MAPA DESCARGAS ELÉCTRICAS	
FECHA: 2020-05-28	EVENTO N: 1934
En total se registraron 2 descargas eléctricas de tipo nube – tierra, 1 en Medellín y otra en Envigado.

(j) Mapa de descargas eléctricas durante el evento

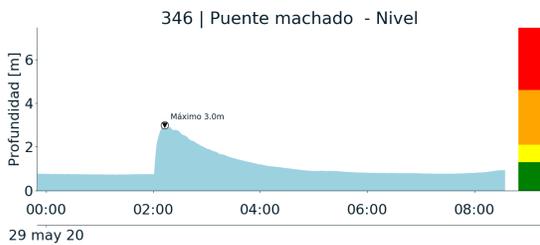
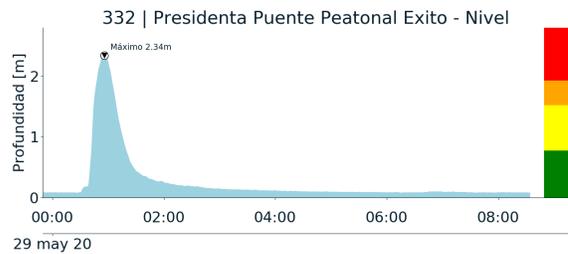
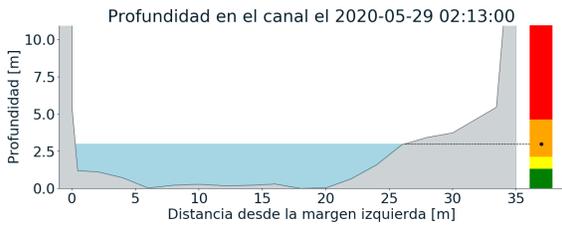
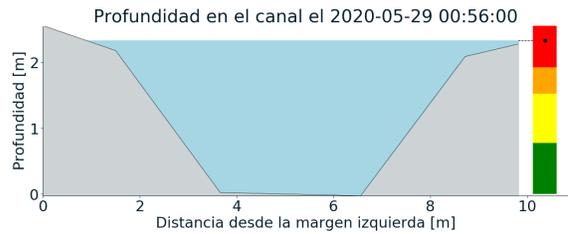
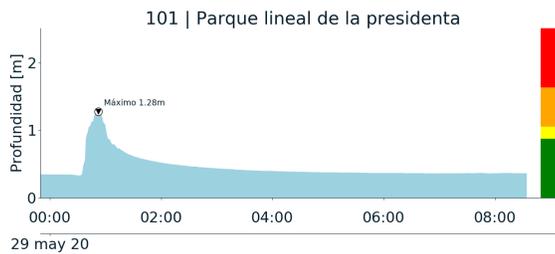
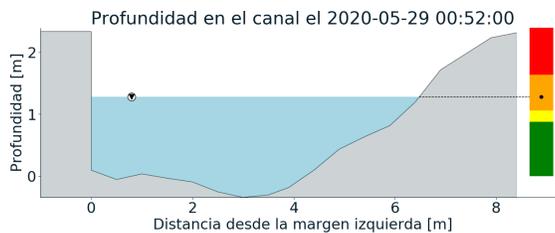
(k)

RESUMEN DE REGISTROS DE NIVEL				
Estación	Ubicación	Pico de la hidrografa [m]	Fecha y Hora	Máximo nivel de riesgo alcanzado
332. Presidenta Puentes Peatonal Exito - Nivel	Medellin - 14 El Poblado	2.34	2020-05-29 00:56:00	Rojo
346. Puente machado - Nivel	Bello - Comuna 10	3.0	2020-05-29 02:13:00	Naranja
101. Parque lineal de la presidenta	Medellin - 14 El Poblado	1.28	2020-05-29 00:52:00	Naranja

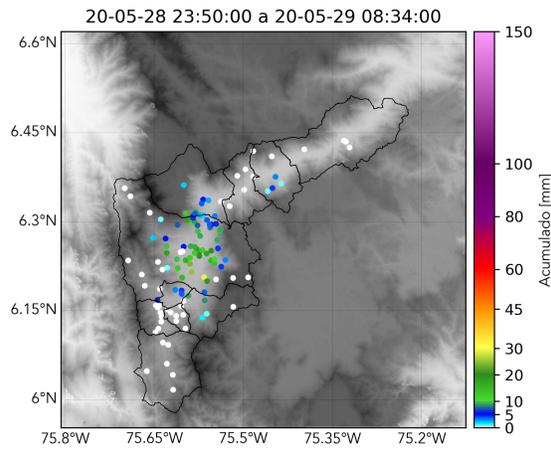
(n) Boletín Precipitación

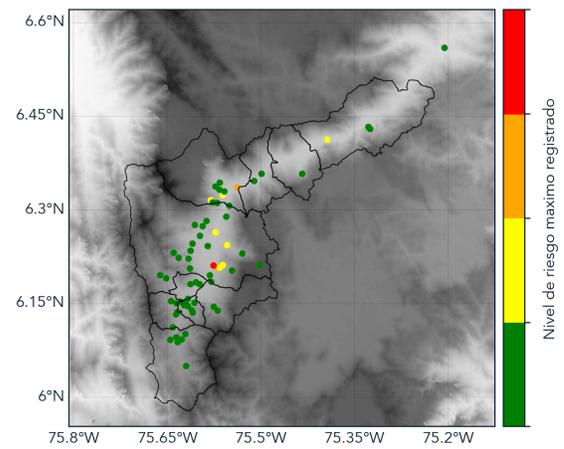
(o) Boletín Nivel
