IMÁGENES DEL RADAR METEOROLÓGICO

FECHA: 2020-05-30

EVENTO N: 1936

MAPA ACUMULADO RADAR

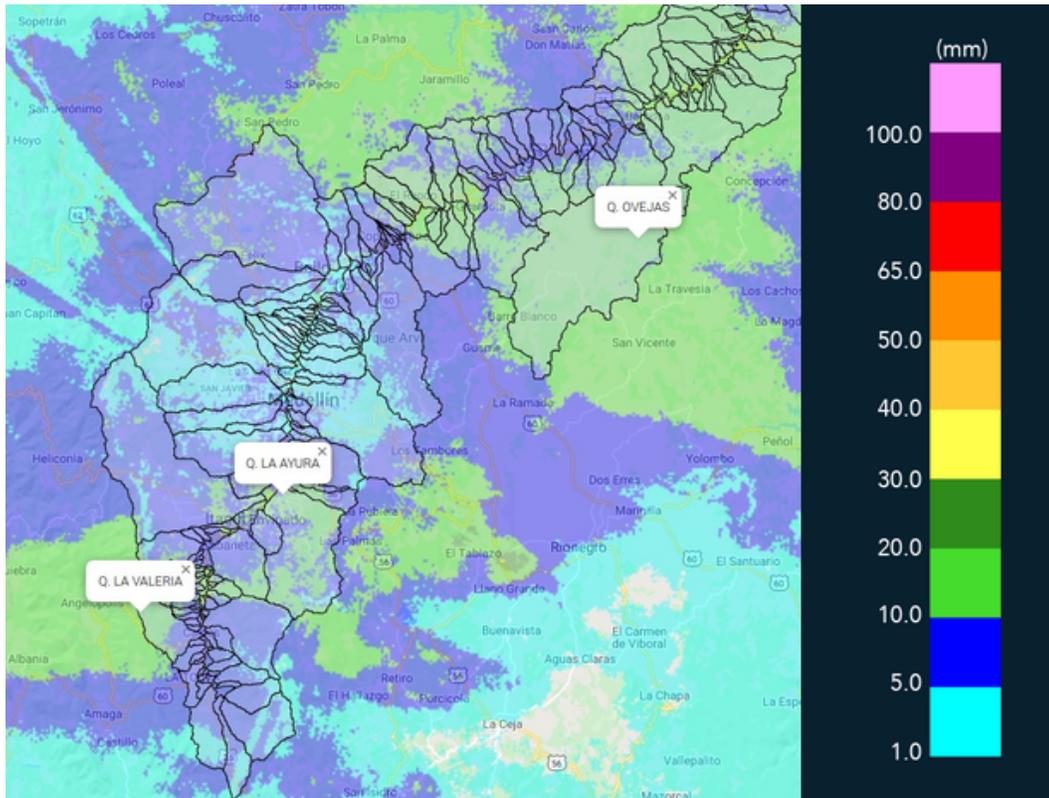
Los mayores acumulados del mapa del radar meteorológico se presentaron en las cuencas de las quebradas Ovejas (Girardota), La Ayurá (Envigado) y La Valeria (Caldas), con valores que no superaron los 30 mm.

(h) Mapa de acumulados de lluvia radar durante el evento

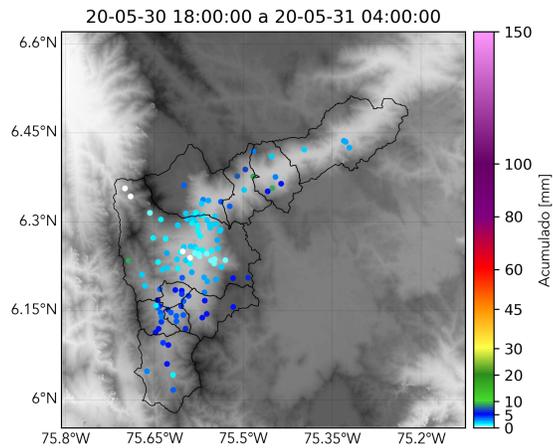
(i) Boletín Precipitación
