REGISTRO DE EVENTOS DE PRECIPITACIÓN				
FECHA: 2020-07-10			EVENTO N: 1972	
Caracterización de los eventos		Estaciones que registraron el evento		
Fecha inicio: 2020-07-10	Hora inicio: 15:45:00	N°	Nombre de la estación	Acumulado (mm)
Fecha fin: 2020-07-11	Hora fin: 05:54:00	320	Palmitas potrera - Pluvio	62.23
Duración evento	14 horas 09 min	10	Escuela Rural El Boqueron	47.24
Mayor intensidad de lluvia		4	I.E Hector Rogelio Montoya	42.16
Magnitud	91.44 mm/hora Hora: 00:37:00	5	I.E Santa Elena	37.59
Estación	320. Palmitas potrera - Pluvio	21	Escuela Rural San Jose de la Montana	31.5
Municipio	Medellin, Potrero - Miseranga	51	Represa La Garcia	25.65
Mayor registro de lluvia acumulada		26	Escuela Rural El Plan	24.89
Magnitud	62.23 mm	3	Escuela Rural Yarumalito	24.64
Estación	320. Palmitas potrera - Pluvio	48	Escuela Rural Santa Angela	22.61
Municipio	Medellin, Potrero - Miseranga	64	Ecoparque La Romera	22.35

IMÁGENES DEL RADAR METEOROLÓGICO

MAPA ACUMULADO RADAR

MAPA DESCARGAS ELÉCTRICAS

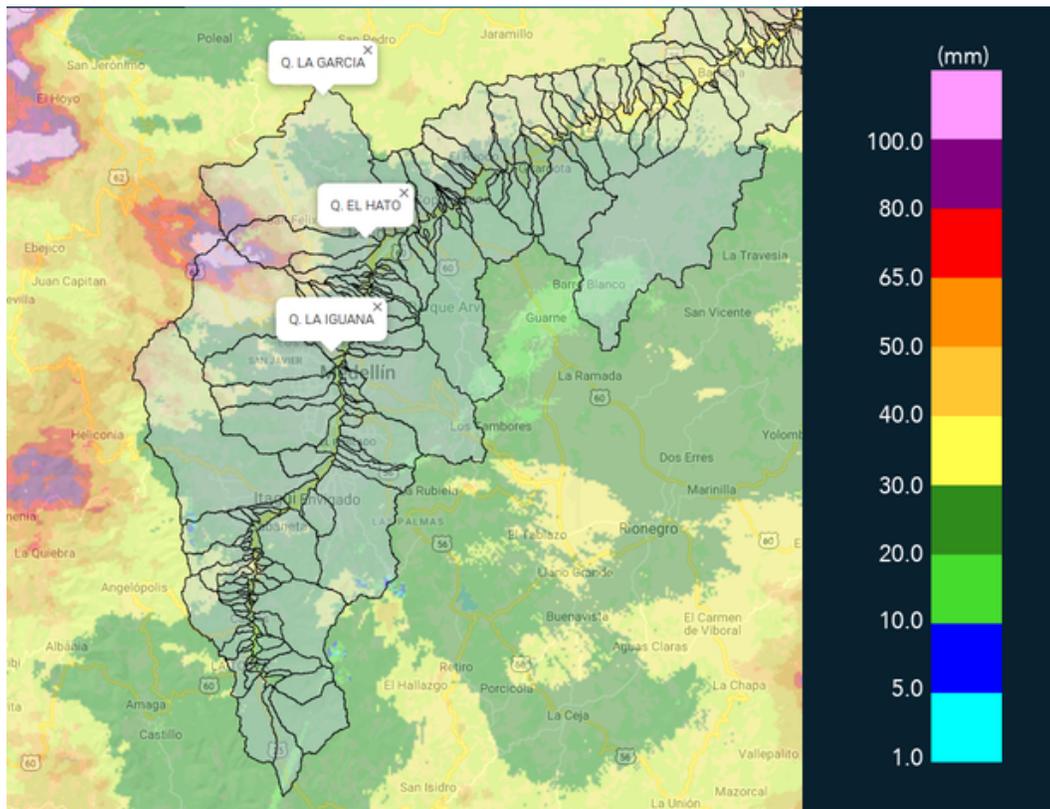
Los máximos acumulados de radar registrados durante el evento han sido de hasta 100 mm sobre las quebradas. La Iguana, el Hato y La Garcia.

(k) Mapa de acumulados de lluvia radar durante el evento

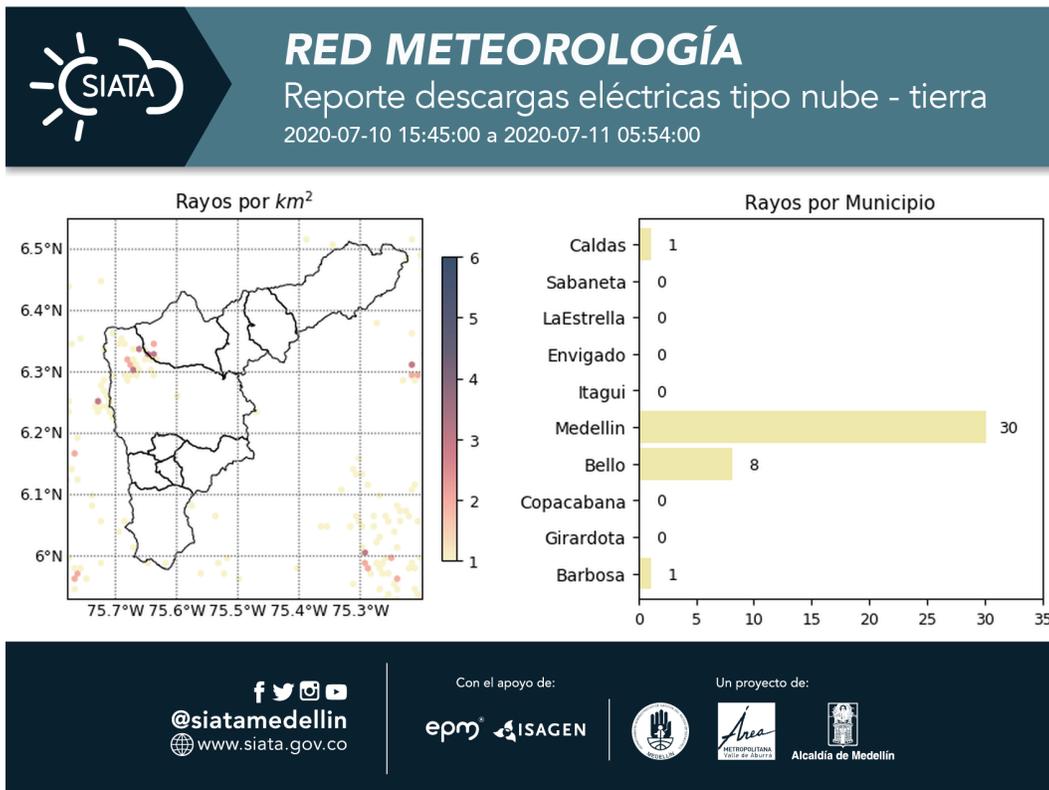
Durante todo el evento se registraron 40 descargas electricas de tipo nube – tierra sobre los municipios de Medellín (30), Bello (8), Barbosa (1) y Caldas(1).

(I) Mapa de descargas eléctricas durante el evento

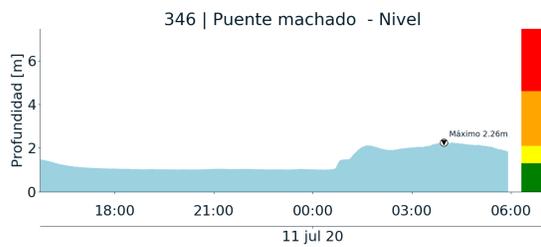
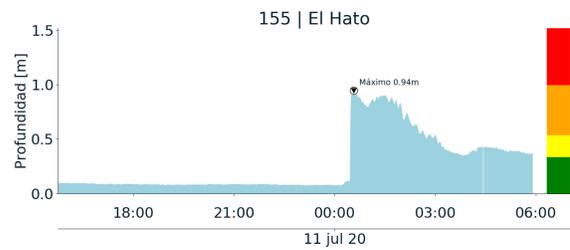
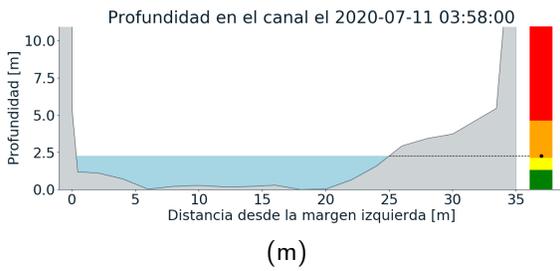
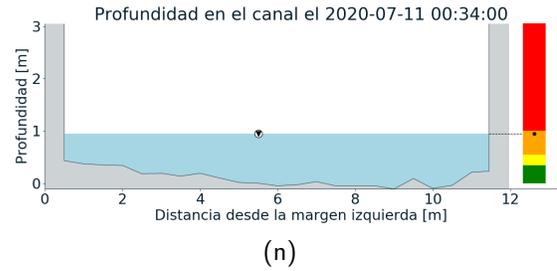
RESUMEN DE REGISTROS DE NIVEL				
Estación	Ubicación	Pico de la hidrografa [m]	Fecha y Hora	Máximo nivel de riesgo alcanzado
346. Puente machado - Nivel	Bello - Comuna 10	2.26	2020-07-11 03:58:00	Naranja
155. El Hato	Bello - Comuna 04	0.94	2020-07-11 00:34:00	Naranja
