REGISTRO DE EVENTOS DE PRECIPITACIÓN			
FECHA: 2020-08-23		EVENTO N: 2001	
Caracterización de los eventos		Estaciones que registraron el evento	
Fecha inicio: 2020-08-23	Hora inicio: 12:00:00	N°	Nombre de la estación
Fecha fin: 2020-08-23	Hora fin: 23:00:00	43	Escuela Rural Quebrada Larga
Duración evento	11 horas 00 min	25	Escuela Rural Astilleros
Mayor intensidad de lluvia		3	Escuela Rural Yarumalito
Magnitud	161.54 mm/hora Hora: 14:41:00	17	Escuela El Corazon
Estación	43. Escuela Rural Quebrada Larga	10	Escuela Rural El Boqueron
Municipio	Medellin, Yarumalito	53	Colegio Eduardo Santos
Mayor registro de lluvia acumulada		29	Escuela Marina Orth
Magnitud	41.66 mm	267	Colegio Canadiense - Pluviografica
Estación	43. Escuela Rural Quebrada Larga	234	I.E Manuel Jose Caicedo - Pluviometro
Municipio	Medellin, Yarumalito	278	Vereda Potrerito - Pluviografica
Descripción del evento de precipitación		62	Gimnasio Cantabria

IMÁGENES DEL RADAR METEOROLÓGICO

MAPA ACUMULADO RADAR

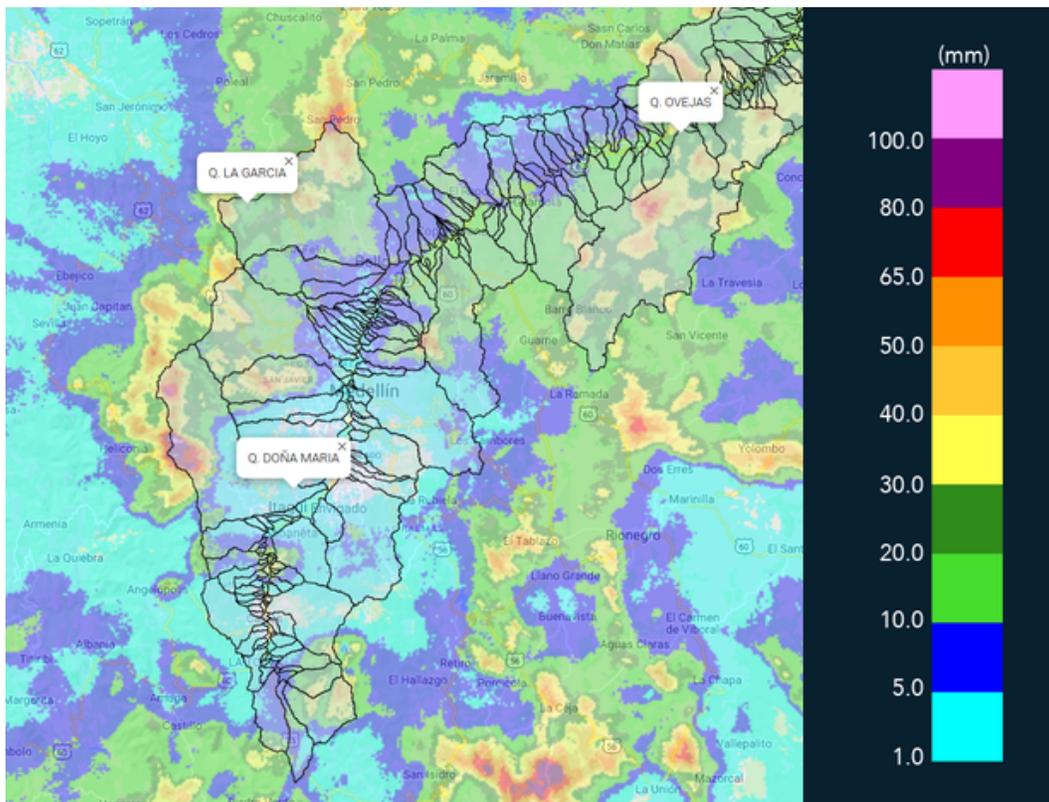
Los mayores acumulados de radar se registraron sobre las cuencas de las quebradas Ovejas en Barbosa, La García en Bello y Doña María en el corregimiento de San Antonio de Prado - Medellín, con valores cercanos a los 65 mm.

(I) Mapa de acumulados de lluvia radar durante el evento

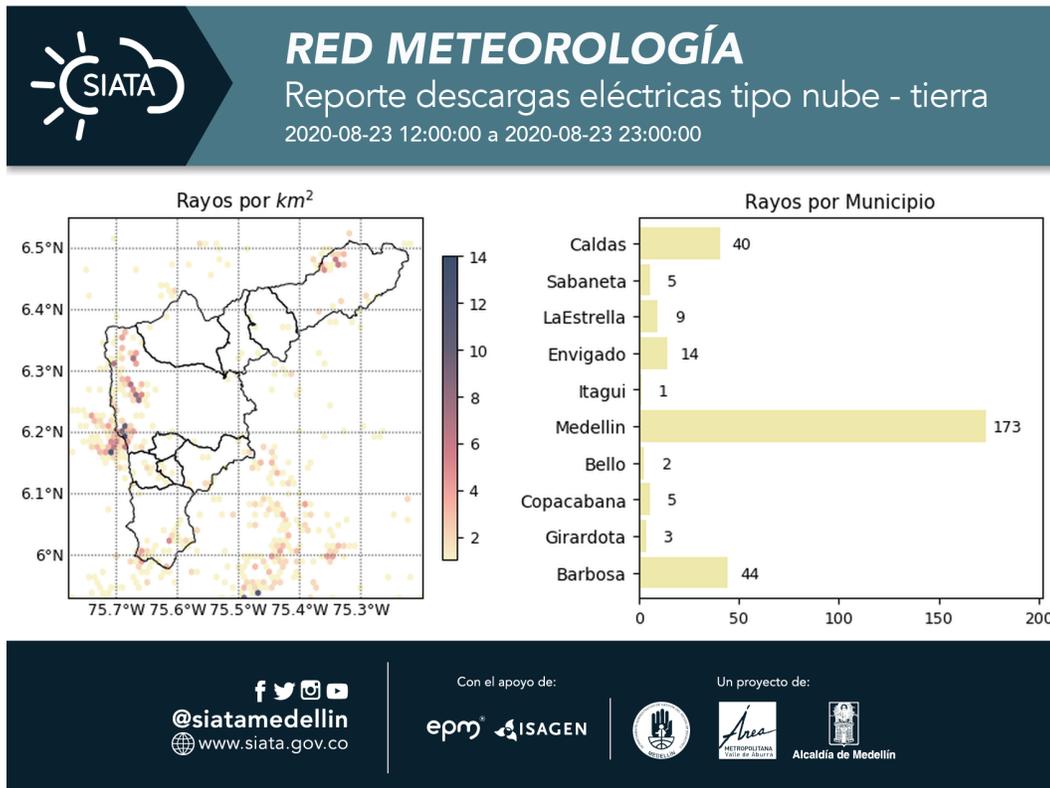
MAPA DESCARGAS ELÉCTRICAS	
FECHA: 2020-08-23	EVENTO N: 2001
Se registraron 296 descargas eléctricas de tipo nube-tierra, 173 de estas se presentaron en Medellín.

(m) Mapa de descargas eléctricas durante el evento

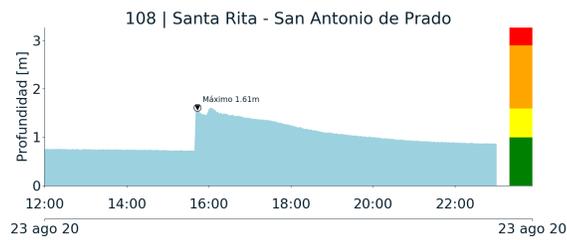
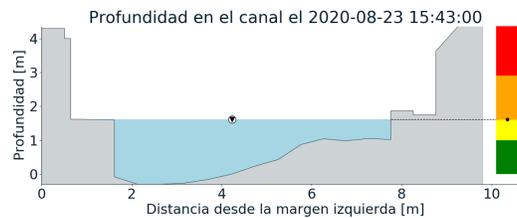
(n)

RESUMEN DE REGISTROS DE NIVEL				
Estación	Ubicación	Pico de la hidrografa [m]	Fecha y Hora	Máximo nivel de riesgo alcanzado
108. Santa Rita - San Antonio de Prado	Medellin - None	1.61	2020-08-23 15:43:00	Naranja

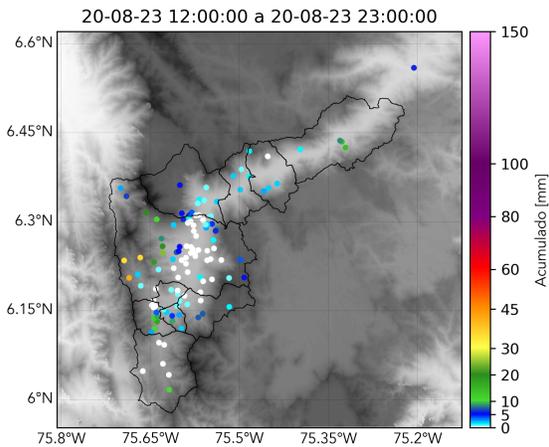
(o) Boletín Precipitación

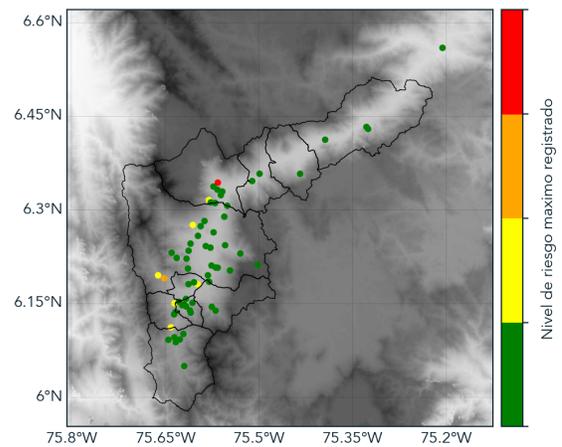
(p) Boletín Nivel
