REGISTRO DE EVENTOS DE PRECIPITACIÓN			
FECHA: 2021-01-06		EVENTO N: 2130	
Caracterización de los eventos		Estaciones que registraron el evento	
Fecha inicio: 2021-01-06	Hora inicio: 15:40:00	N°	Nombre de la estación
Fecha fin: 2021-01-06	Hora fin: 21:00:00	49	Colegio Latino (Av. Las Palmas)
Duración evento	5 horas 20 min	41	Comisaria El Poblado
Mayor intensidad de lluvia		437	Paradero Jalisco San Felix - Pluviografica
Magnitud	109.73 mm/hora Hora: 17:42:00	457	Ajizal
Estación	395. La harenala santa Maria - Pluviografica	56	I.E Inem Jose Felix de Restrepo Sede Santa Catalina
Municipio	Itagui, Santa Maria No. 1	395	La harenala santa Maria - Pluviografica
Mayor registro de lluvia acumulado		46	I.E La Milagrosa
Magnitud	64.52 mm	26	Escuela Rural El Plan
Estación	49. Colegio Latino (Av. Las Palmas)	12	I.E Concejo de Medellin
Municipio	Medellin, Las Palmas	48	Escuela Rural Santa Angela
Descripción del evento de precipitación		19	Tecnologico Antioquia

IMÁGENES DEL RADAR METEOROLÓGICO

FECHA: 2021-01-06

EVENTO N: 2130

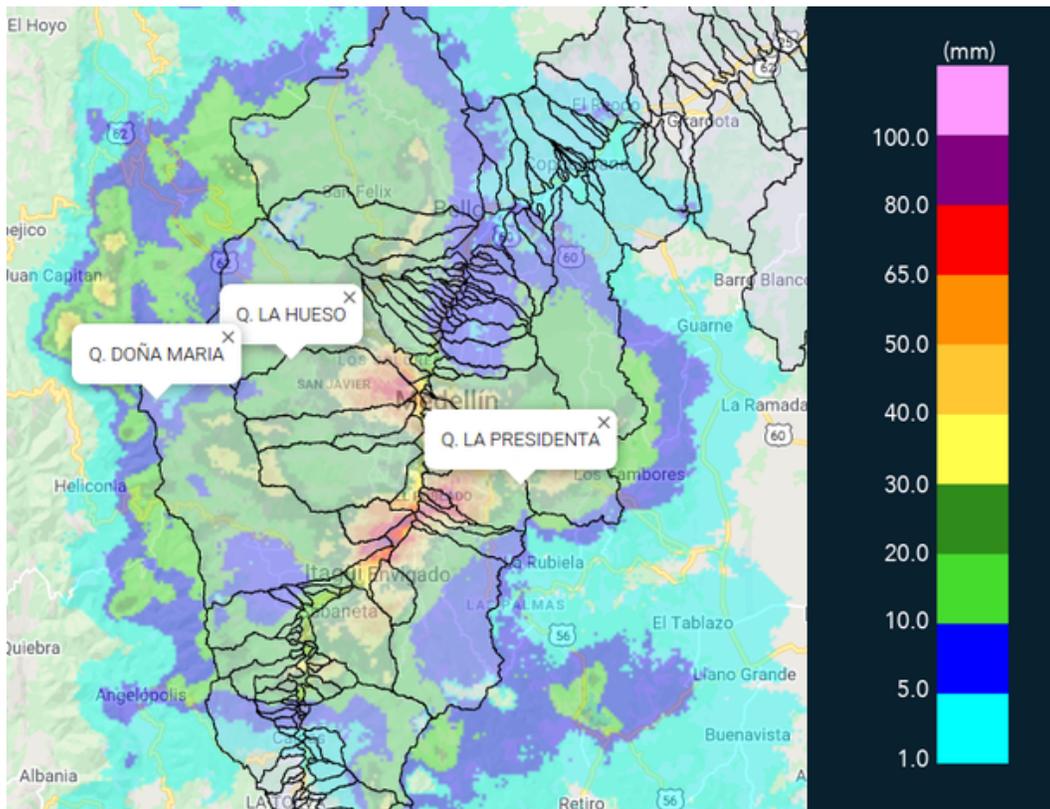
Los mayores acumulados de precipitación de radar se registraron en Las Quebradas La Presidenta, La Hueso, Doña María y Altavista, todas en Medellín, con valores cercanos a 65 mm.

(g) Mapa de acumulados de lluvia radar durante el evento

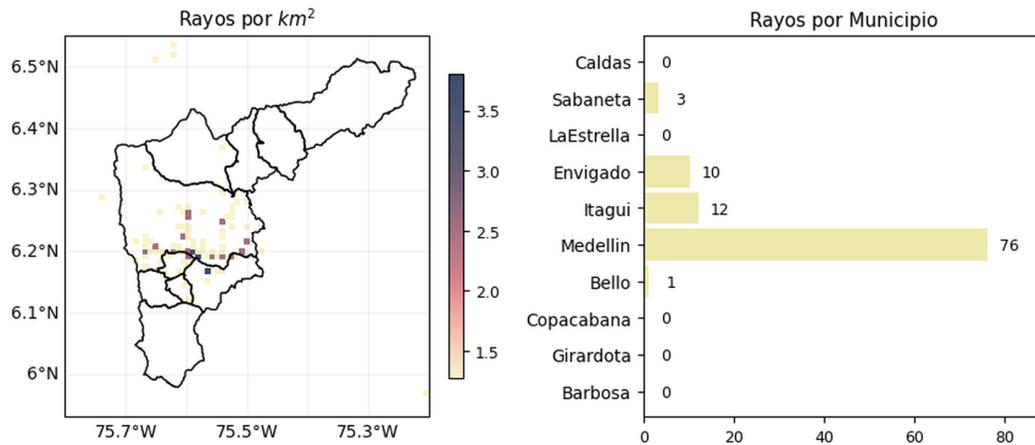
Se registraron 102 descargas eléctricas de tipo nube tierra al interior del Valle de Aburrá, 76 de ellas en Medellín

**RED METEOROLOGÍA**
 Reporte descargas eléctricas tipo nube - tierra
 2021-01-06 15:40:00 a 2021-01-06 21:00:00

(h) Mapa de descargas eléctricas durante el evento
