IMÁGENES DEL RADAR METEOROLÓGICO

FECHA: 2021-02-08

EVENTO N: 2141

MAPA ACUMULADO

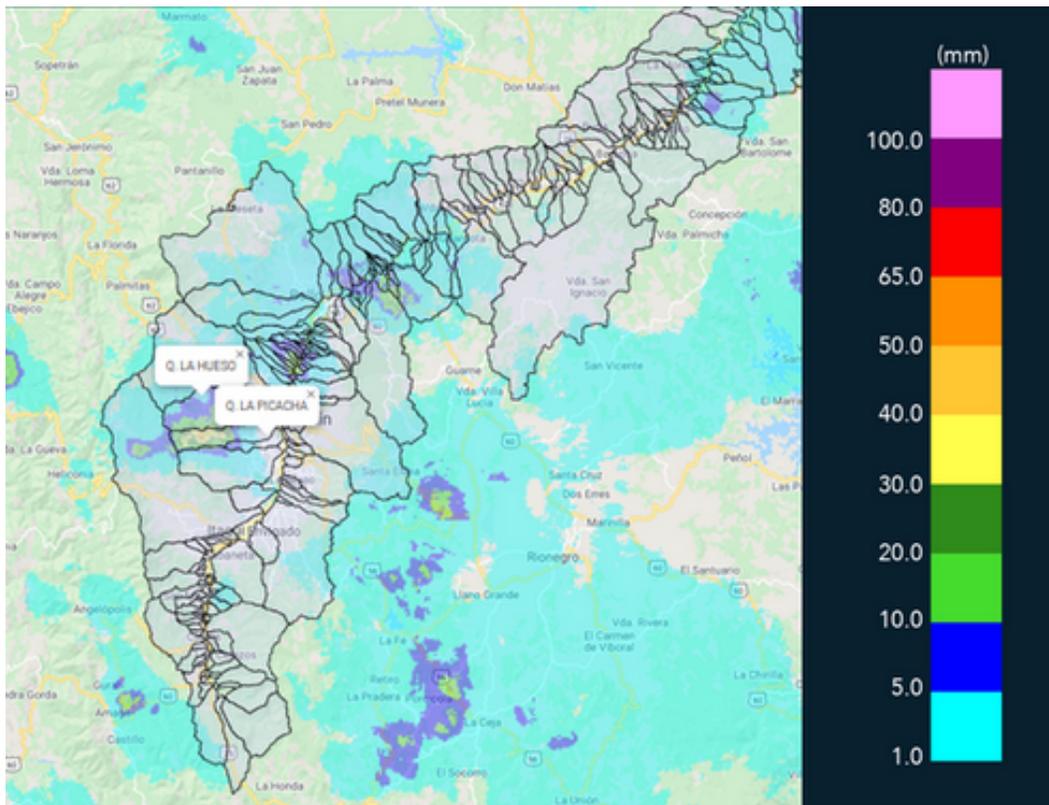
Los mayores acumulados de radar se registraron al occidente de Medellín, sobre las cuencas de las quebradas La Hueso y La Picacha, con valores máximos cercanos a los 40 mm.

(g) Mapa de acumulados de lluvia radar durante el evento

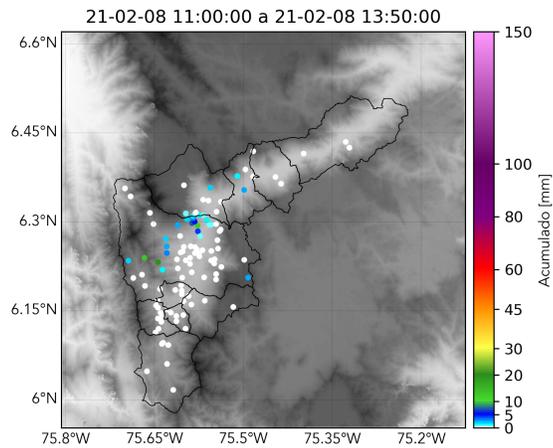
(h) Boletín Precipitación
