IMÁGENES DEL RADAR METEOROLÓGICO

FECHA: 2021-02-10

EVENTO N: 2145

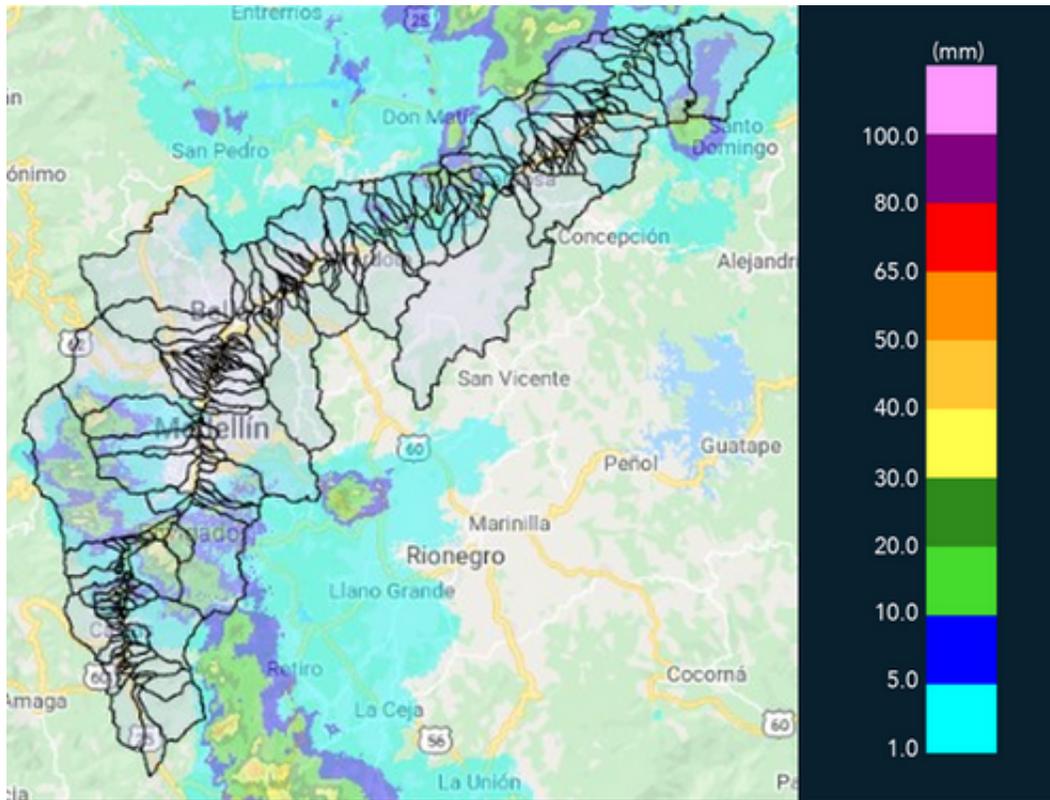
Los mayores acumulados de radar con valores entre los 50 – 65 mm se registraron sobre las cuencas Q. La Iguaná y La Hueso en Medellín. En las Q. La Doctora (Sabaneta) y Q. La Mina (Envigado) se alcanzaron hasta 40 mm.

(g) Mapa de acumulados de lluvia radar durante el evento

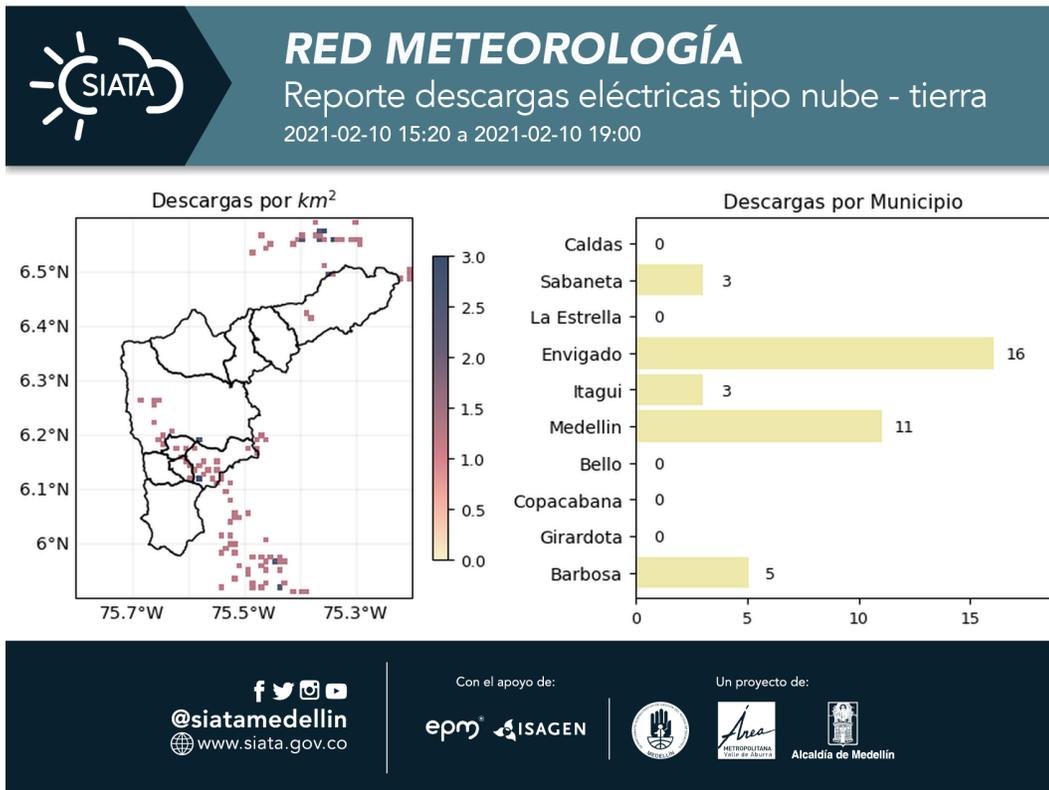
En total se registraron 38 descargas eléctricas; 16 de ellas en Envigado.

(h) Mapa de descargas eléctricas durante el evento

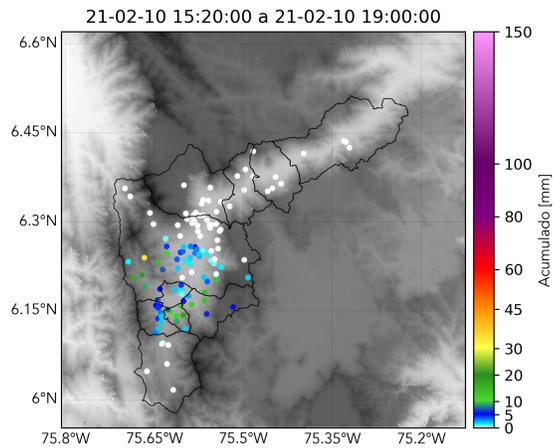
(i) Boletín Precipitación
