REGISTRO DE EVENTOS DE PRECIPITACIÓN

FECHA: 2021-04-11	EVENTO N: 2205
-------------------	----------------

IMÁGENES DEL RADAR METEOROLÓGICO

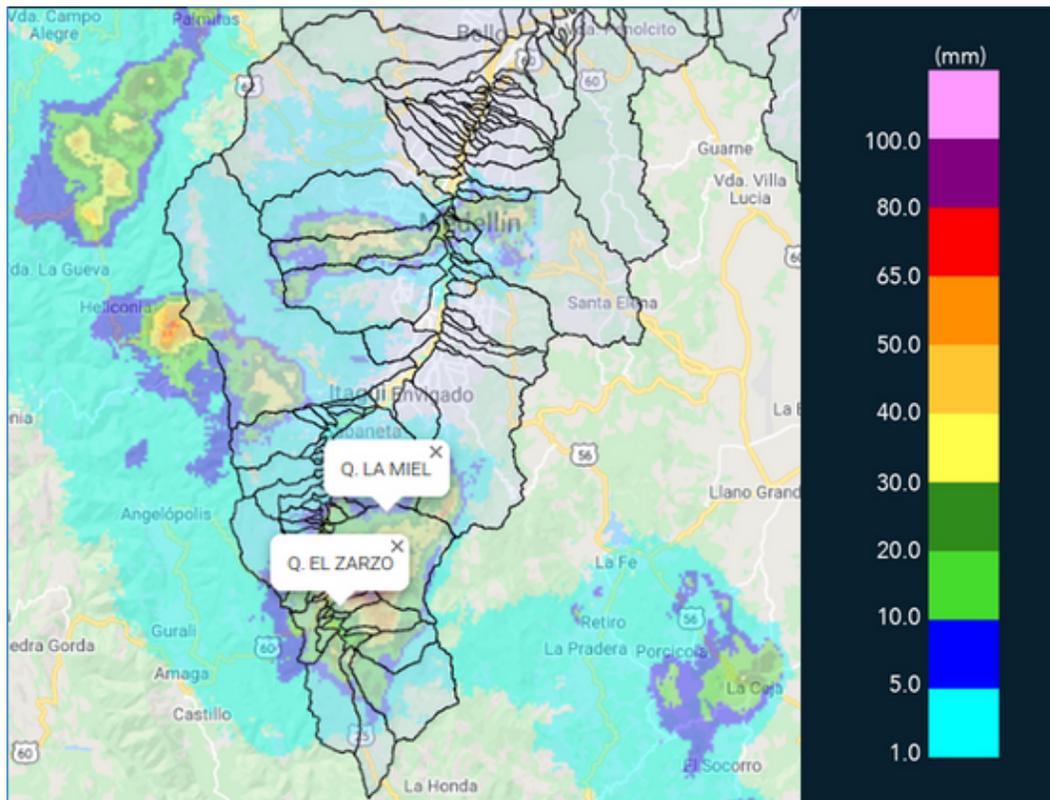
Se registraron en las cuencas ubicadas al sur del Valle de Aburrá específicamente en la quebrada La Miel y El zarzo con valores que oscilan entre 50 mm y 70 mm.

(e) Mapa de acumulados de lluvia radar durante el evento

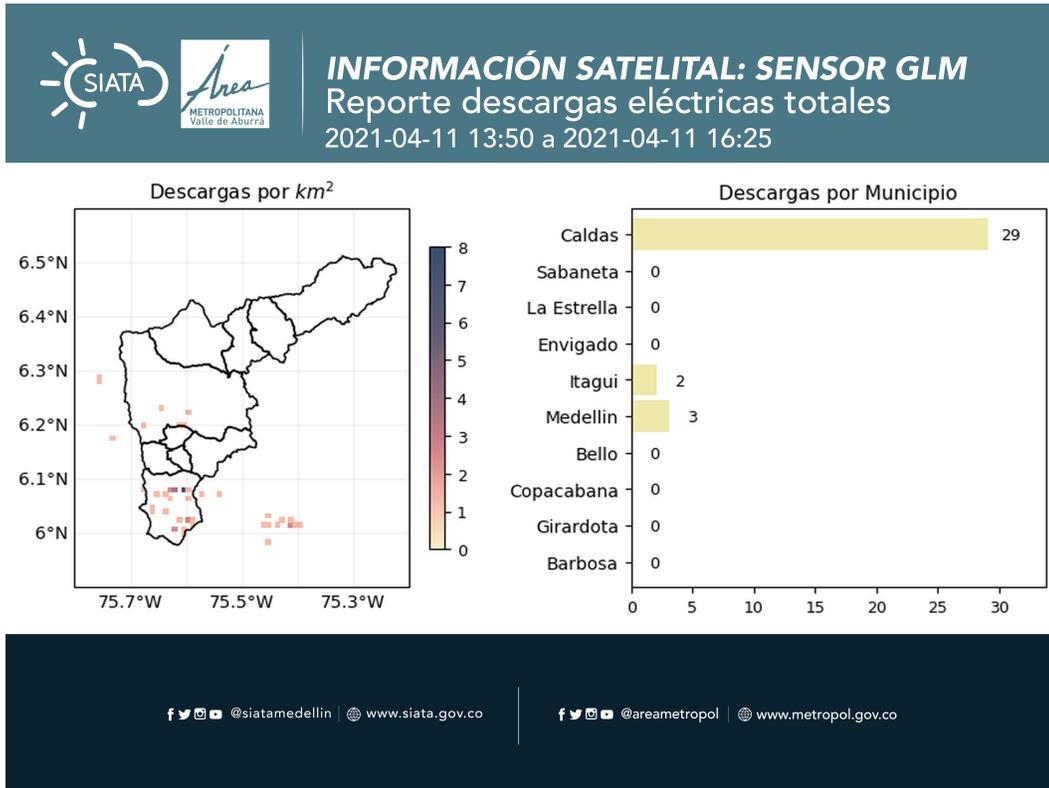
Se registraron 34 descargas eléctricas totales 29 de ellas en Caldas, 3 en Medellín y 2 en Itagüí.

(f) Mapa de descargas eléctricas durante el evento
