IMÁGENES DEL RADAR METEOROLÓGICO

FECHA: 2021-05-26

EVENTO N: 2243

MAPA ACUMULADO

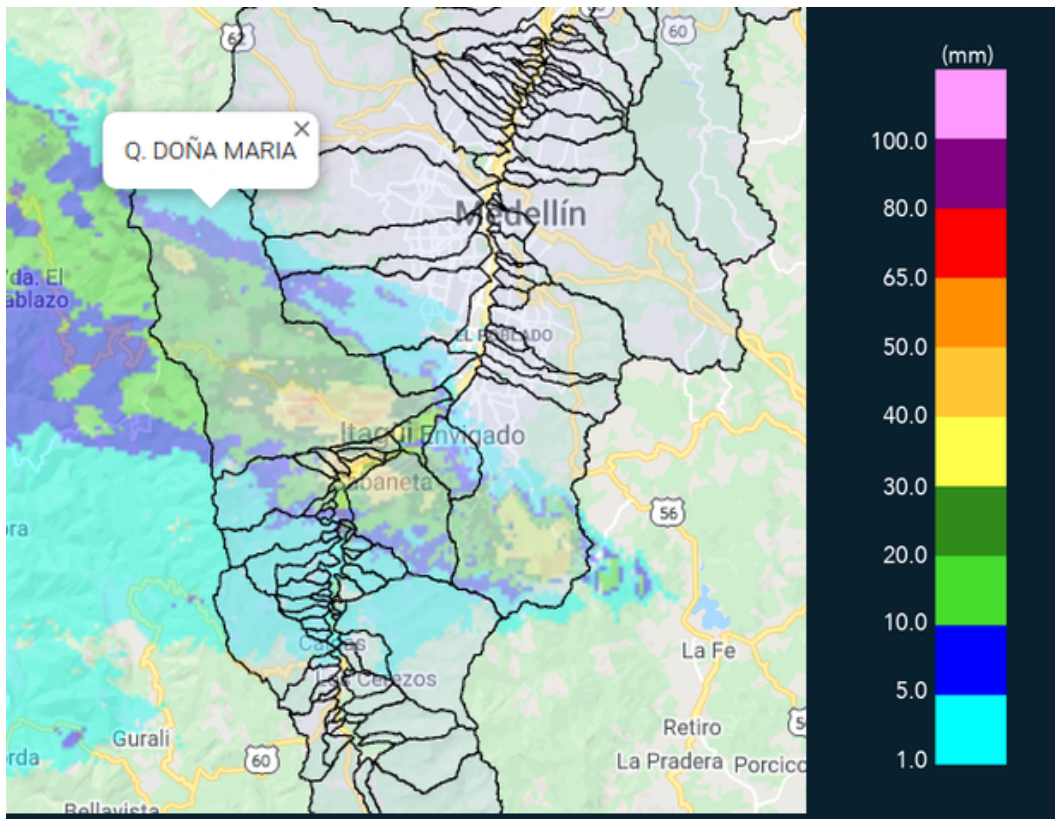
Los mayores acumulados de precipitación de radar se registraron sobre las cuencas de las quebradas Doña María entre Itagüí y Medellín, La Doctora en Sabaneta con acumulados de hasta 50 mm.

(e) Mapa de acumulados de lluvia radar durante el evento

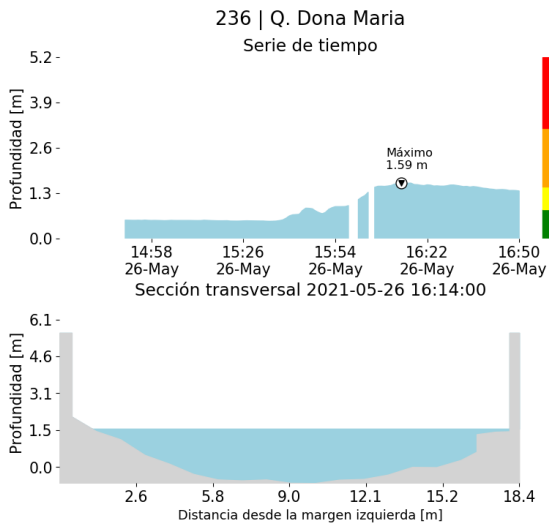
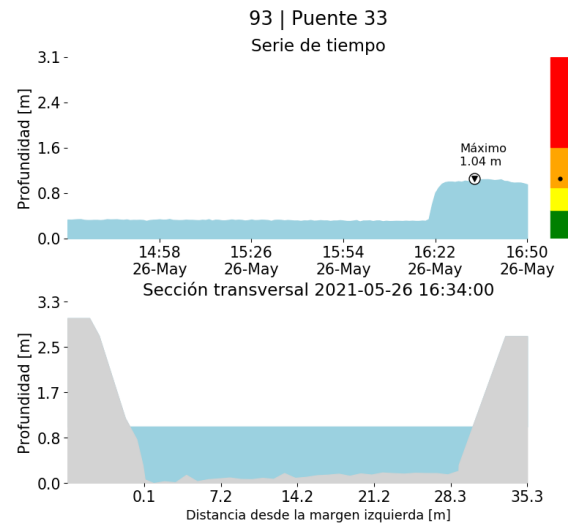
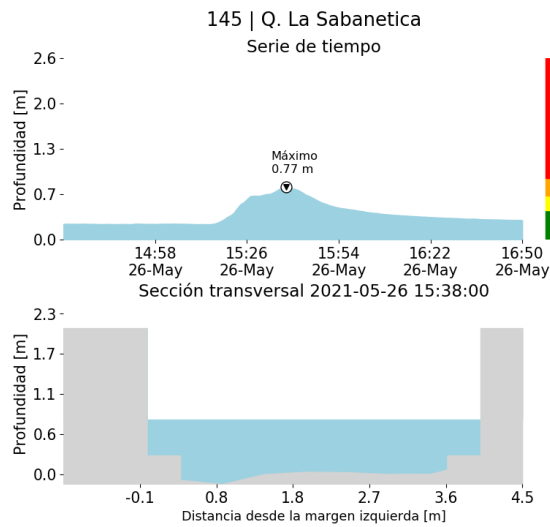
RESUMEN DE REGISTROS DE NIVEL				
Estación	Ubicación	Pico de la hidrografa [m]	Fecha y Hora	Máximo nivel de riesgo alcanzado
145. Q. La Sabanetica	Sabaneta - Prados de Sabaneta	0.772	2021-05-26 15:38:00	Naranja
236. Q. Dona Maria	Itagui - Santa Maria No. 2	1.589	2021-05-26 16:14:00	Naranja
93. Puente 33	Medellín - Perpetuo Socorro	1.036	2021-05-26 16:34:00	Naranja

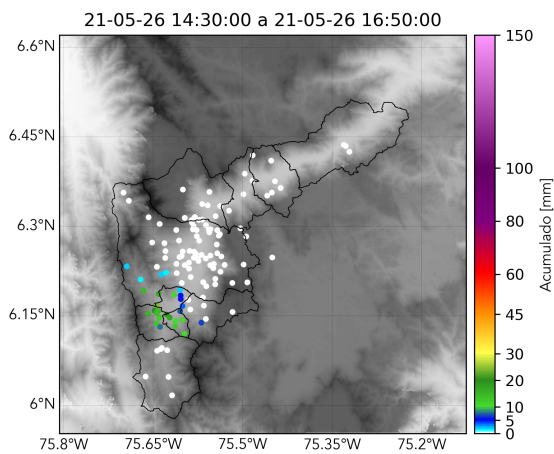
(i) Boletín Precipitación

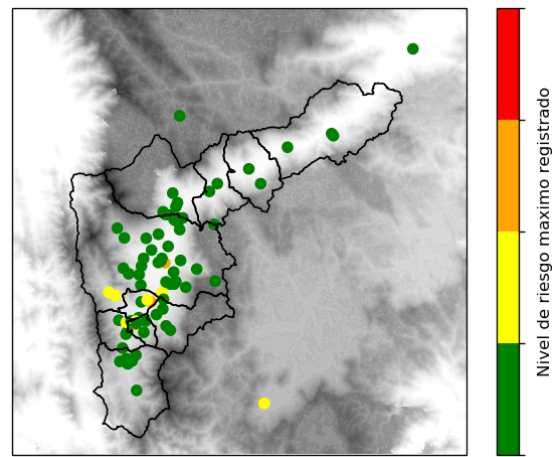
(j) Boletín Nivel
