REGISTRO DE EVENTOS DE PRECIPITACIÓN

FECHA: 2021-06-10	EVENTO N: 2260
-------------------	----------------

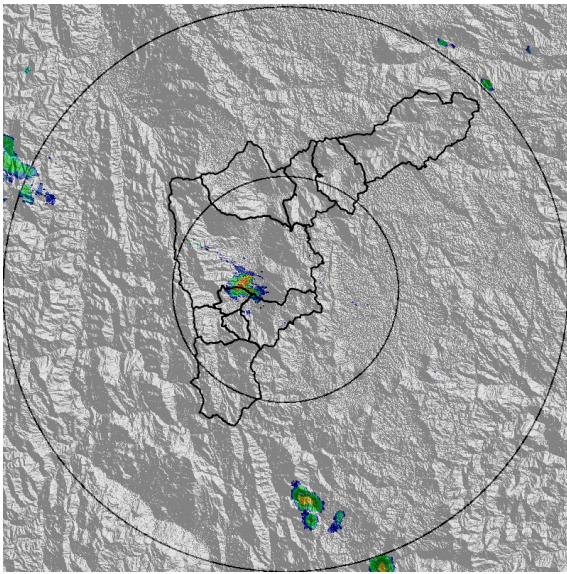
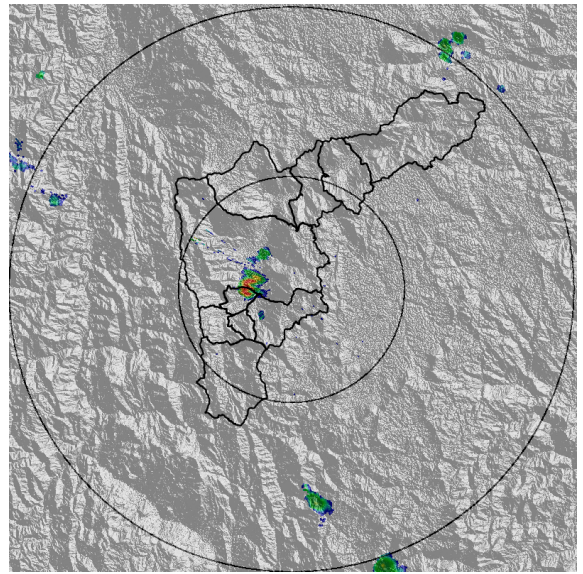
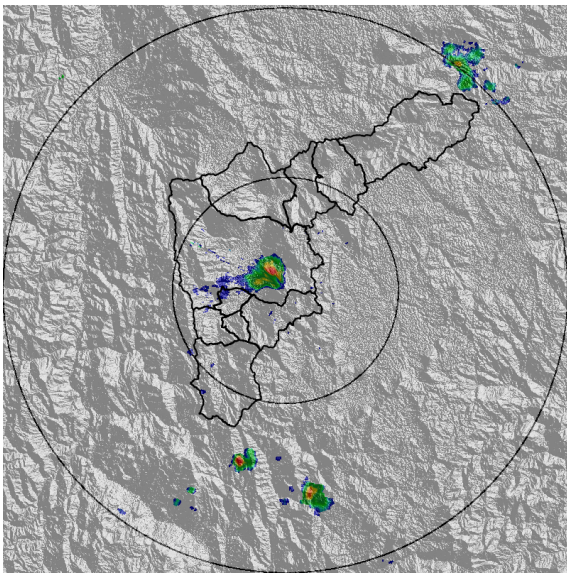
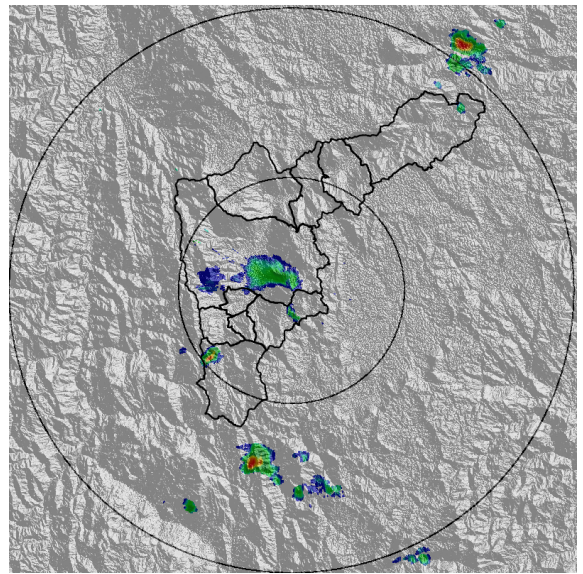
(a) 2021-06-11 01:30

(b) 2021-06-11 01:40

(c) 2021-06-11 02:22

(d) 2021-06-11 02:48

El evento inicia con lluvias convectivas de moderada intensidad sobre la zona urbana del municipio de Envigado. Posteriormente, un nuevo núcleo se formó en los límites entre Itagú y Medellín, incidiendo específicamente sobre la cuenca la Q. La Jabalcona, parte baja de la Q. Doña María y parte de la cuenca Q. Altavista, con intensidades altas, que se fueron desplazaron lentamente hacia la zona urbana de Medellín, registrando altas intensidades sobre la comuna El Poblado y corregimiento de Santa Elena. Las lluvias en su desplazamiento hacia el oriente se fueron disipando hasta cesar por completo sobre las 3:35.

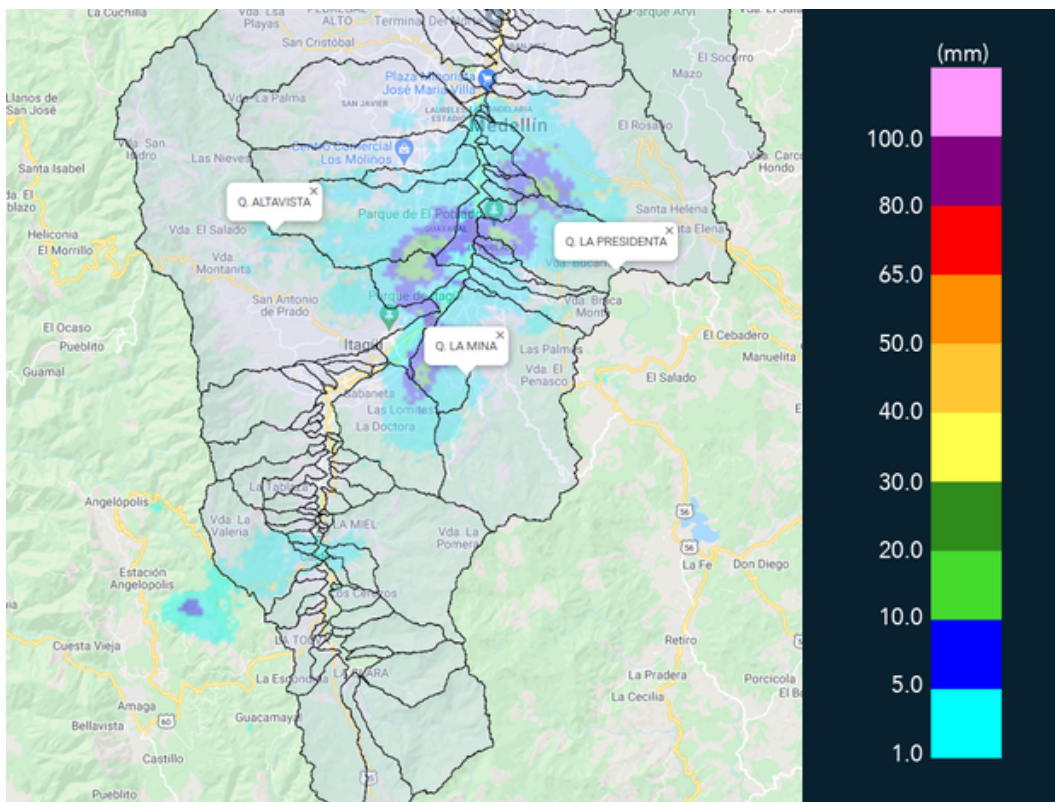
Los mayores acumulados de radar se presentaron sobre las cuenca Q. Altavista (Medellín), Q. La Presidenta (Medellín), Q. La Jabalcona (Itagüí), Q. La Mina (Envigado) con valores de acumulados entre los 10 mm y 20 mm.

(e) Mapa de acumulados de lluvia radar durante el evento

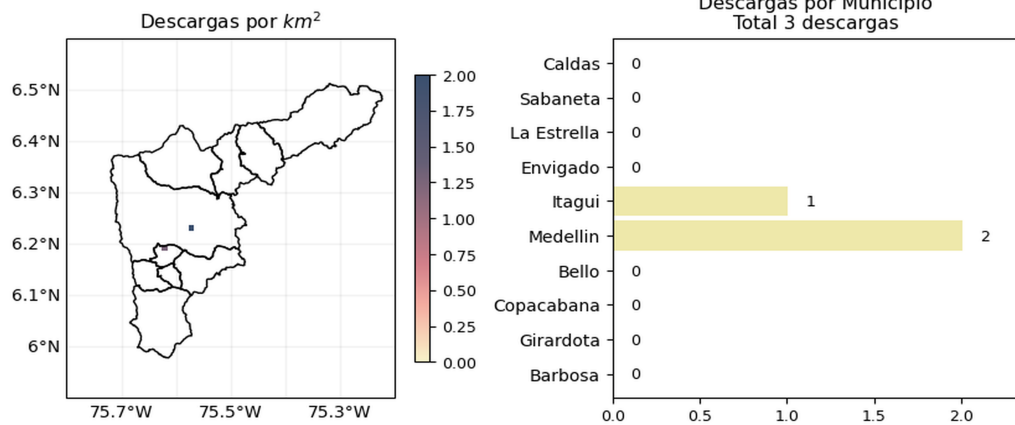
Durante el evento se registraron 3 descargas eléctricas; 2 en Medellín y 1 en Itagüí.

(f) Mapa de descargas eléctricas durante el evento
