REGISTRO DE EVENTOS DE PRECIPITACIÓN

FECHA: 2021-06-24	EVENTO N: 2275
-------------------	----------------

IMÁGENES DEL RADAR METEOROLÓGICO

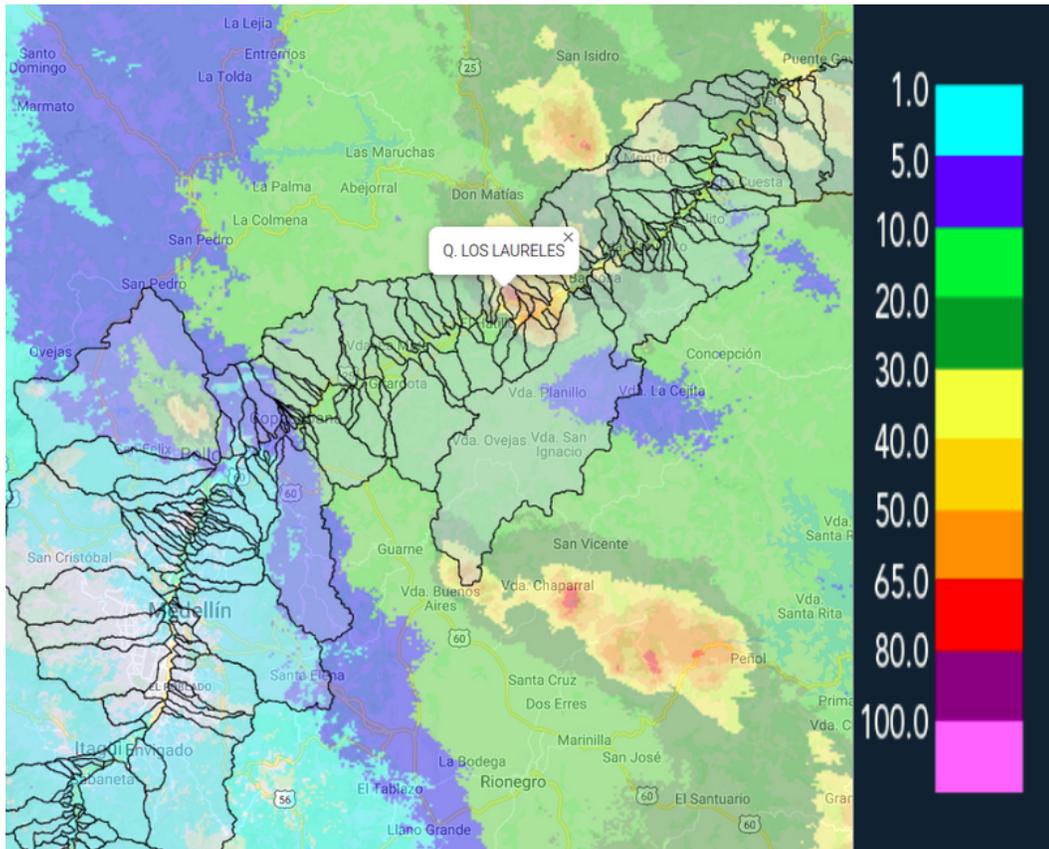
Los mayores acumulados de radar se registraron sobre las cuencas ubicadas en el municipio de Barbosa, con valores entre los 65 mm y 30 mm.

(g) Mapa de acumulados de lluvia radar durante el evento

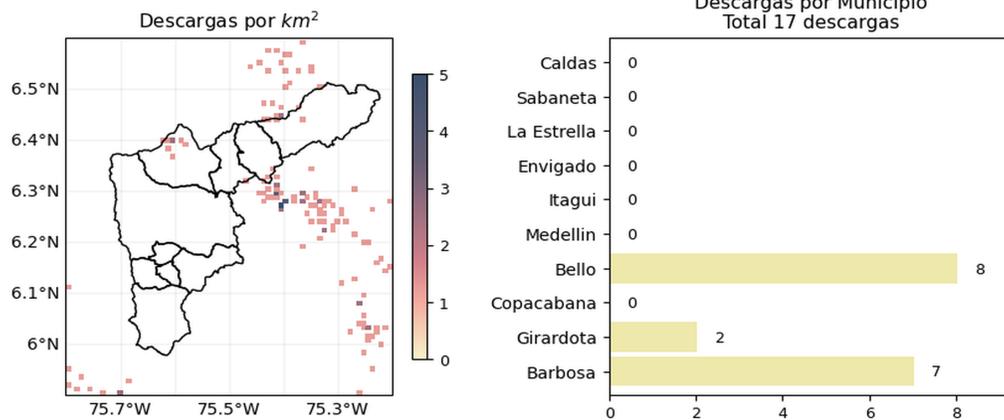
Se registraron en total 17 descargas eléctricas: 8 en Bello, 2 en Girardota y 7 en Barbosa

(h) Mapa de descargas eléctricas durante el evento
