IMÁGENES DEL RADAR METEOROLÓGICO

EVENTO N: 2276

MAPA ACUMULADO

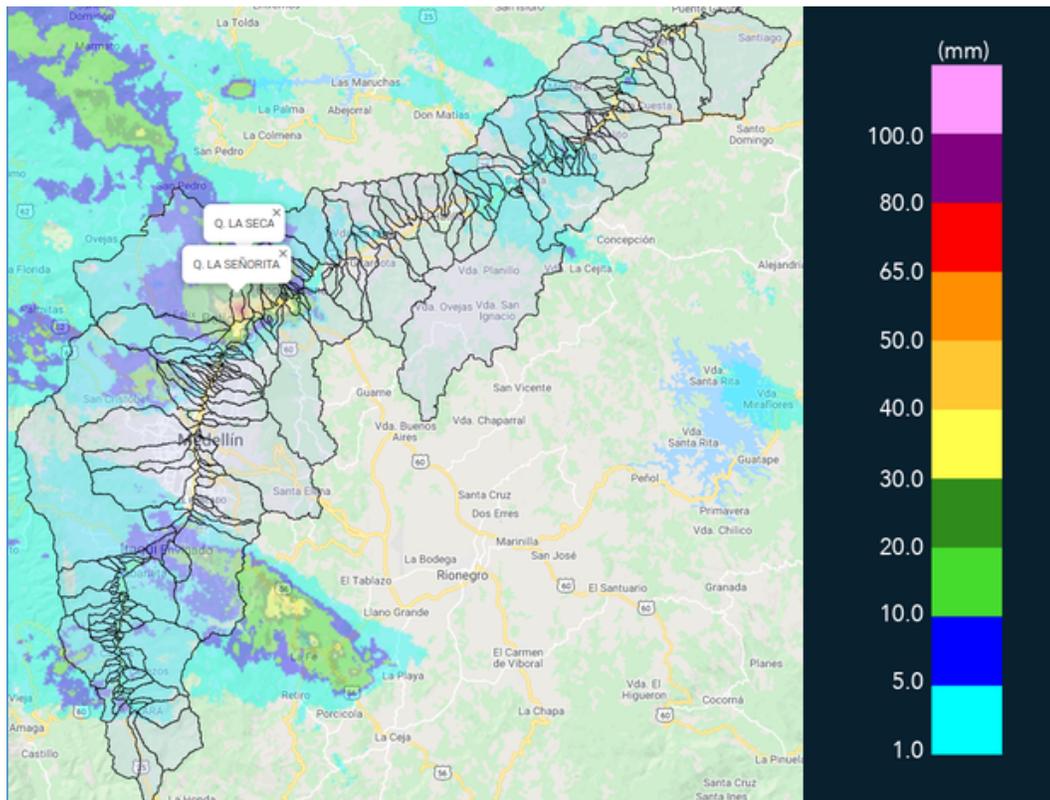
Los mayores acumulados de radar se registraron sobre las cuencas de las quebradas La seca y La señorita ubicadas en Bello, con valores entre los 50 mm y 65 mm.

(e) Mapa de acumulados de lluvia radar durante el evento

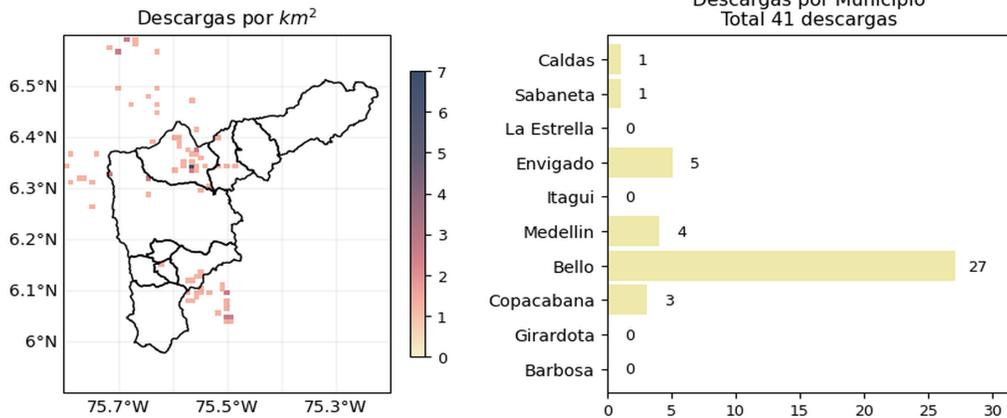
Se registraron en total 41 descargas eléctricas: 27 en Bello, 5 en Envigado, 4 en Medellín y 5 en el resto de municipios.

(f) Mapa de descargas eléctricas durante el evento
