IMÁGENES DEL RADAR METEOROLÓGICO

FECHA: 2021-06-26

EVENTO N: 2278

MAPA ACUMULADO

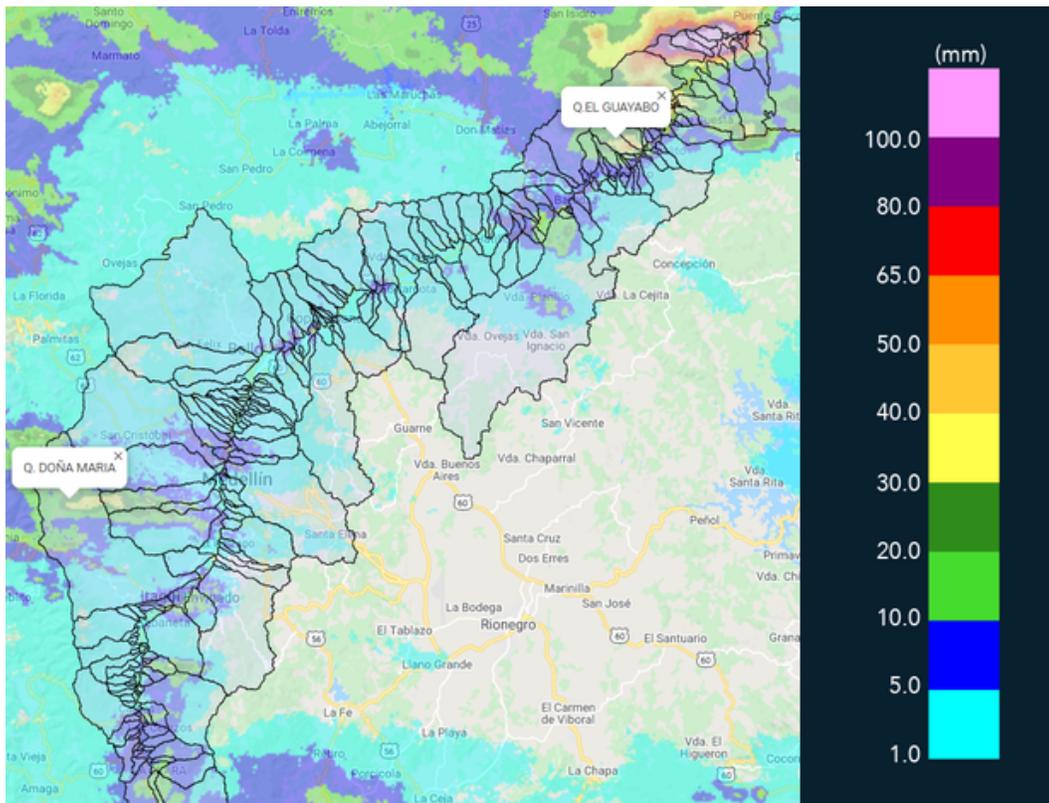
Los mayores acumulados de radar se registraron sobre las cuencas de las quebradas El Guayabo (Barbosa) y Doña Maria (Itagui) con valores entre los 20 mm y 40 mm.

(i) Mapa de acumulados de lluvia radar durante el evento

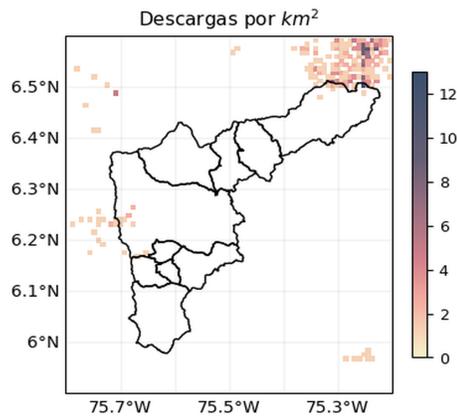
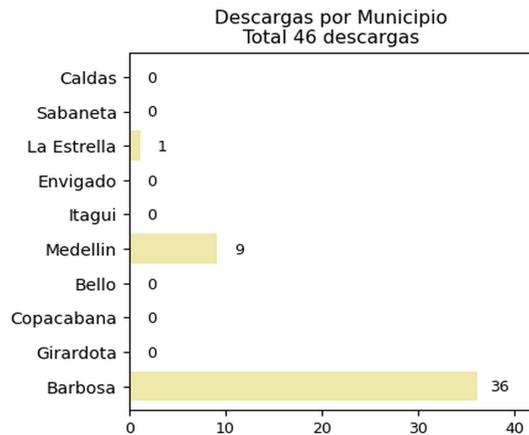
Se registraron en total 46 descargas eléctricas: 36 en Barbosa, 9 en Medellín y 1 en La Estrella.

Información Satelital: Sensor GLM

Fecha de emisión: 2021-06-26 10:40 a 2021-06-26 21:00

(j) Mapa de descargas eléctricas durante el evento
